1. Nombre e identificación del conjunto

Id Conjunto	Nombre del conjunto	Categoría/Subcategoría
390	Vivienda Son Mir 9 Calvià	Arquitectura civil/Residencial
nivel de proteccion	Autor	Nº Catalogos CIM
A 4		
Nº Catálogo PGOU	Uso actual	
390	Residencial	
Unidades asociadas al conjunto	Elementos asociados a la unidad	
Fecha de la catalogación	Fecha última revisión	Equipo responsable
08/2008		C. Colom; M. Calvo

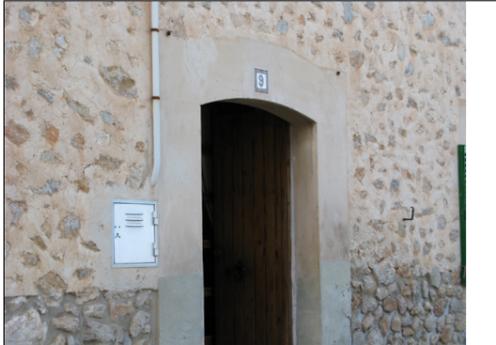
Descripción: Arco escarzano situado en la puerta principal de la vivienda. Se puede observar el revestimiento del muro y el zócalo que deja vista la mampostería. Gancho situado junto a la puerta para la sujeción de animales.

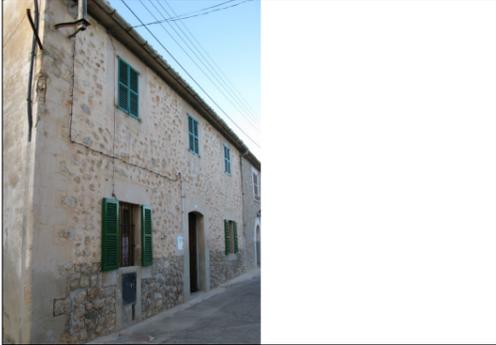
Descripción: Fachada principal situada en la C/ Son Mir. Presenta dos alturas con 3 vanos alineados en cada uno. El muro es de piedra calcárea y mortero de junta recrecida con enlucido, excepto en el zócalo que la junta no se presenta recrecida.

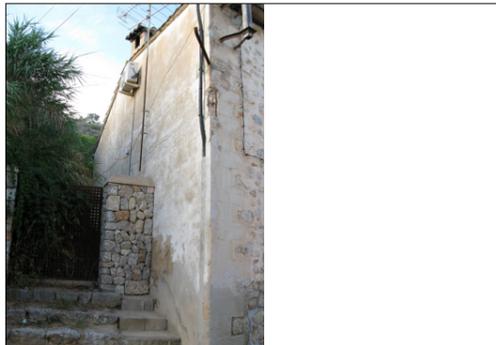
Descripción: Fachada lateral que tiene adosado un pilar con un acceso de la vivienda nº 7. El muro de mampostería totalmente enlucido. Se observan diversos elementos distorsionantes como el cableado, antenas, postes y un aparato de aire acondicionado.

Patología en estructuras	
Patología o defectos en muros	Grietas
Patología o defectos en cubiertas	
Elementos distorsionantes	Cableado, antenas, señales y aire acondicionado

mantenimiento y reparación de grietas
extracción del cableado

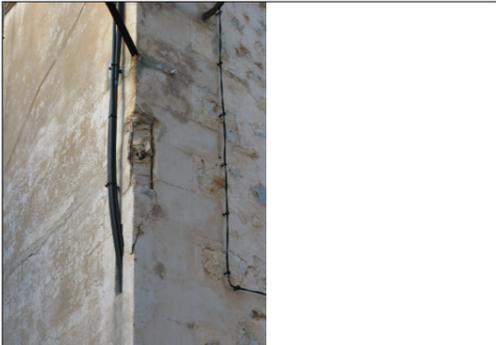
Descripción: Desperfectos en la esquinera de la vivienda.
