### 1. Nombre e identificación del conjunto

<b>Id Conjunto</b>	<b>Nombre del conjunto</b>	<b>Categoría/Subcategoría</b>
391	Vivienda Son Mir 21 Calvià	Arquitectura civil/Residencial
<b>nivel de proteccion</b>	<b>Autor</b>	<b>Nº Catalogos CIM</b>
A 4		
<b>Nº Catálogo PGOU</b>	<b>Uso actual</b>	
391	Residencial	
<b>Unidades asociadas al conjunto</b>	<b>Elementos asociados a la unidad</b>	
<b>Fecha de la catalogación</b>	<b>Fecha última revisión</b>	<b>Equipo responsable</b>
08/2008		C. Colom; M. Calvo

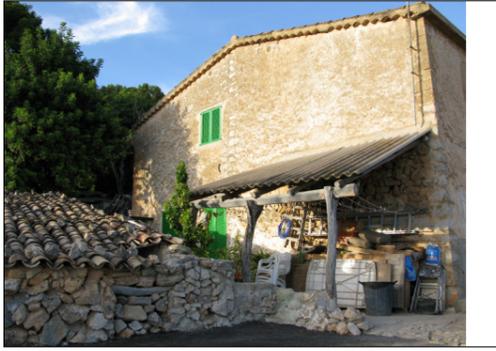
Descripción: Vista de la fachada principal y lateral. Se pueden observar las dos alturas de la vivienda con vanos alineados y un porche lateral, utilizado como trastero.

El edificio presenta una planta rectangular y dos alturas con filas de vanos alineados. En el piso inferior se dispone una ventana rectangular y una puerta adintelada horizontal. Los defectos en la mampostería de la fachada permiten ver el arco de medio punto que correspondía a la puerta original. En el piso superior se disponen dos ventanas rectangulares.

El revestimiento de las paredes está craquelado y su pérdida permite ver las dovelas de la puerta de acceso.

Reparación del enlucido  
Recuperación del arco de medio punto de la puerta  
Reparación del palomar

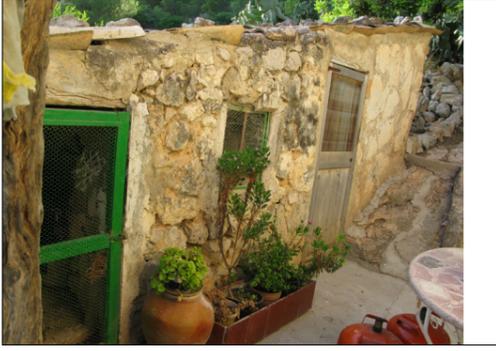
Descripción: Vista lateral del palomar en buen estado de conservación y en uso. En cambio la pocilga o gallinero se utiliza como trastero y está en mal estado de conservación.

La cubierta del primer tramo está desmontada y se utiliza como almacén. El palomar está en un buen estado de conservación y aún en uso.

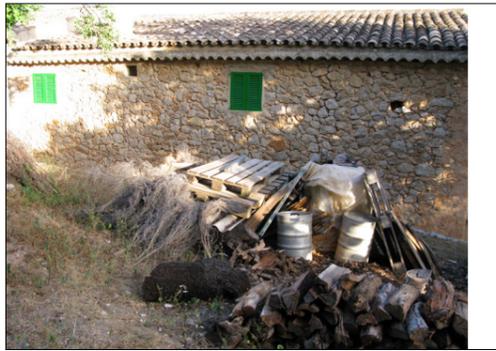
Descripción: Fachada posterior con dos hileras de vanos. El superior con dos ventanas rectangulares. El segundo, situado en el tercio inferior, parcialmente cubierto por una terraza trasera.

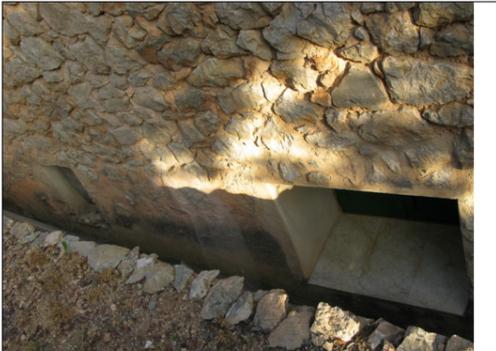
Descripción: Fachada posterior con dos hileras de vanos. El superior con dos ventanas rectangulares. El segundo, situado en el tercio inferior, parcialmente cubierto por una terraza trasera.
