### 1. Nombre e identificación del conjunto

<b>Id Conjunto</b>	<b>Nombre del conjunto</b>	<b>Categoría/Subcategoría</b>
117	Oratorio de Portals Nous	Arquitectura Religiosa/oratorio
<b>nivel de proteccion</b>	<b>Autor</b>	<b>Nº Catalogos CIM</b>
Integral	Antonio Sureda Villalonga	
<b>Nº Catálogo PGOU</b>	<b>Uso actual</b>	
117	Religioso	
<b>Unidades asociadas al conjunto</b>	<b>Elementos asociados a la unidad</b>	
<b>Fecha de la catalogación</b>	<b>Fecha última revisión</b>	<b>Equipo responsable</b>
	07/2008	C. Colom; M. Calvo

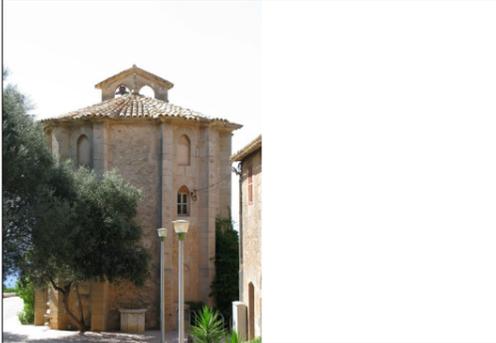
Descripción: Accesos desde la carretera a recinto del oratorio formado por una camino empedrado con adoquines rectangulares. El camino da paso al ábside posterior de la iglesia.

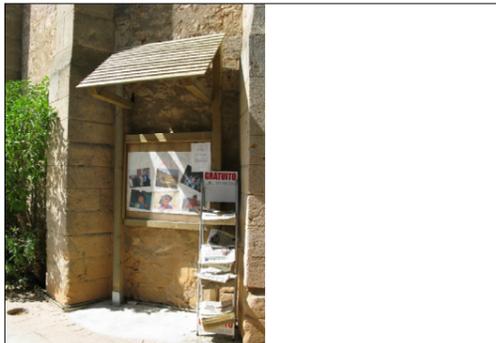
Descripción: Vista posterior del ábside con los contrafuertes que enmarcan dos hileras formadas por 3 ventanas apuntadas, tapiadas excepto la central y un cuello de cisterna hexagonal. Se puede ver la proximidad de la vegetación a los cimientos del oratorio.

En los muros se pueden observar graffitis realizados en la piedra de marés y la proximidad de la vegetación a los cimientos de los muros.

Eliminación de la vegetación adosada a los cimientos de los muros.  
 Cambio de lugar de los paneles informativos de la parroquia.  
 Mantenimiento y limpieza del entorno del bien.  
 Eliminación de las pintadas.

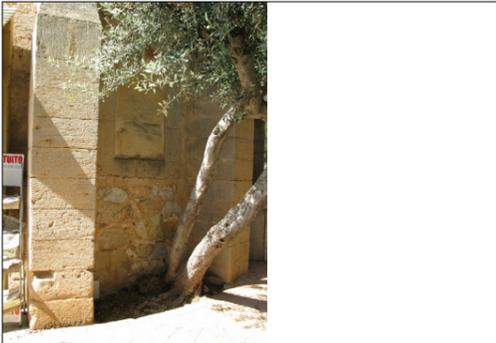
Descripción: Paneles informativos adosados a los muros que distorsionan la visión del conjunto. El primero está situado en el ábside y en segundo en la fachada principal.

Los paneles informativos de la parroquia, que están adosados a los muros, distorsionan la visión del conjunto. El primero está situado en el ábside y en segundo en la fachada principal.
