1. Nombre e identificación del conjunto

Id Conjunto	Nombre del conjunto	Categoría/Subcategoría
395	Vivienda C/ Cas Traginer, 9.	Arquitectura civil/Residencial
nivel de protección	Autor	Nº Catálogos CIM
A 4		
Nº Catálogo PGOU	Uso actual	
395	Residencial	
Unidades asociadas al conjunto	Elementos asociados a la unidad	
Fecha de la catalogación	Fecha última revisión	Equipo responsable
08/2008		C. Colom; M. Calvo

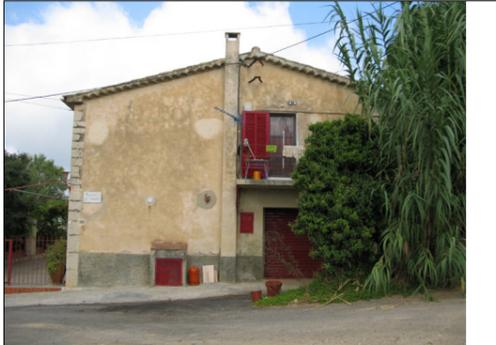
Descripción: Fachada lateral situada en la c/ Cas Traginer. Está dividida en dos partes, en la parte delantera no tiene aperturas. En la parte posterior una puerta enrollable de garaje. Sobre esta una puerta que da paso a la vivienda. Se accede a esta puerta mediante una escalera lateral. Se puede observar la cubierta a doble vertiente con teja árabe.

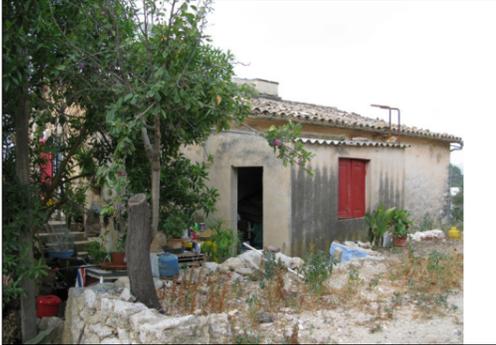
Descripción: Fachada posterior de la vivienda. Se puede ver el cuerpo principal y un cuerpo anejo de menor altura y anchura que sirve de almacén. En mal estado de conservación. Se observan desperfectos en el tejado de tejas y en el de uralita, en la cornisa y suciedad

En la fachada posterior se puede ver el cuerpo principal y el cuerpo anejo de una sola planta. Adosado a la vivienda principal se dispone otro cuerpo adosado que sirve como almacén. La cubierta de esta habitación es de una vertiente cubierta de uralita. Los muros son de mampostería enlucidos y pintados de color crema, los vanos y esquineras son de arenisca. La cubierta del cuerpo principal es de doble vertiente con teja árabe. La cubierta del cuerpo anejo es de terraza. La parte posterior está en mal estado de conservación. Se observan desperfectos en el tejado de tejas y en el de Uralita así como en la cornisa y hay suciedad y vegetación.

arreglos en el tejado
arreglos en los enlucidos de las paredes para evitar humedades y sales
arreglos en los pilares de la zona de acceso

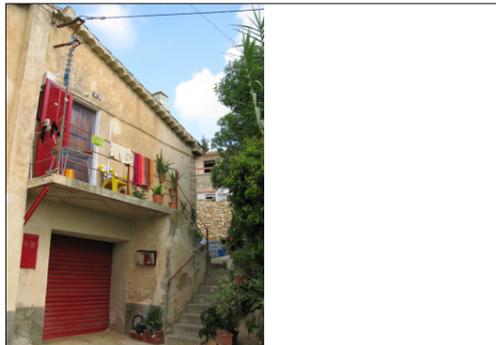
Descripción: Fachada lateral situada en la c/ Cas Traginer. Está dividida en dos partes, en la parte delantera no tiene aperturas. En la parte posterior una puerta enrollable de garaje. Sobre esta una puerta que da paso a la vivienda. Se accede a esta puerta mediante una escalera lateral. Se puede observar la cubierta a doble vertiente con teja árabe.

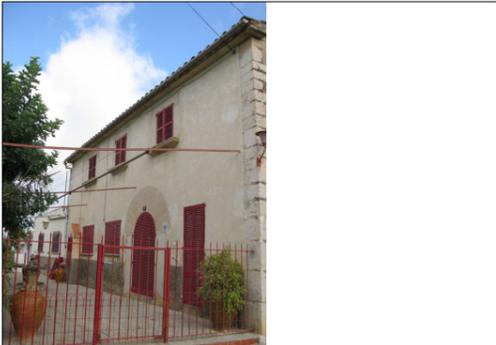
Descripción: Fachada principal situada en un pasaje de la c/ Cas Traginer. Tiene dos alturas en el cuerpo principal y un cuerpo anejo de una sola planta. Los muros son de mampostería enlucidos con esquineras y vanos de arenisca. Frente a la vivienda una pérgola metálica entre las dos plantas y que se sostiene en el otro extremo sobre cuatro pilares rectangulares.
