1. Nombre e identificación del conjunto		
Id Conjunto 87	Nombre del conjunto Possessió de La Romana	Categoría/Subcategoría Arquitectura civil/Posesión
nivel de proteccion Estructural	Autor	Nº Catalogos CIM
Nº Catálogo PGOU 87	Uso actual Residencial/Agropecuaria	
Unidades asociadas al conjunto Almazara; Aljibe; Granero del diezmo Relacionado con ficha 199 almazara		Elementos asociados a la unidad
Fecha de la catalogación	Fecha última revisión 09/2008	Equipo responsable C. Colom; M. Calvo

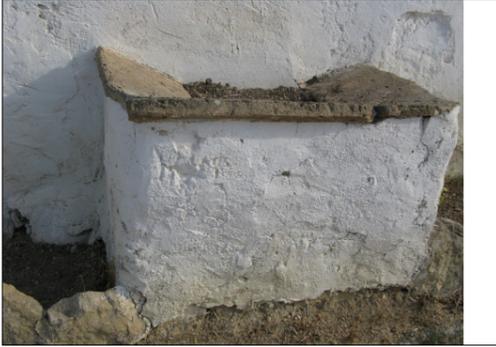
Descripción: Adosada al tercio inferior hay una pila con los lados inclinados hacia el interior. Hay algunos desperfectos como grietas en el muro y falta de algunas tejas.

Recuperación del granero del diezmo que está enterrado en la fachada posterior y colmatada de tierra y desperdicios. Reparación de las grietas y la cubierta.

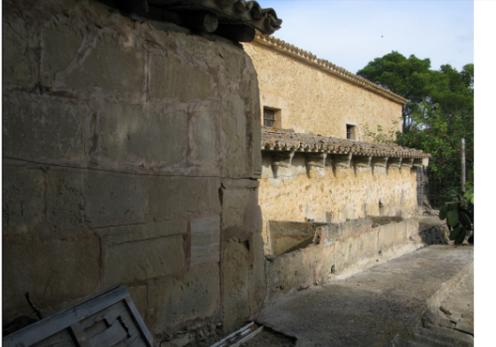
Descripción: Fachada del lateral derecho. Tiene varias estructuras adosadas, entre ellas el garaje y otra estructura de una planta con cubierta inclinada y vanos en la parte inferior. Esta estructura cubre parcialmente los vanos de la vivienda principal.
