### 1. Nombre e identificación del conjunto

| 136 | Cruz del pino de los Montcada | Arquitectura civil/Arquitectura conmemorativa<br>Cruz |

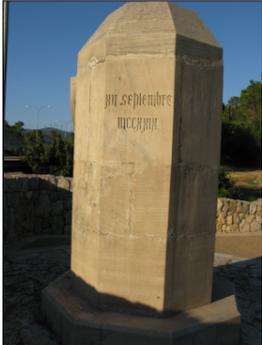
Descripción: Panel lateral del zócalo que presenta la inscripción "XII SEPTEMBRE MCCXIX", 12 de septiembre de 1229, fecha en que se conmemora el desembarco en Santa Ponça. La tipografía es gótica.

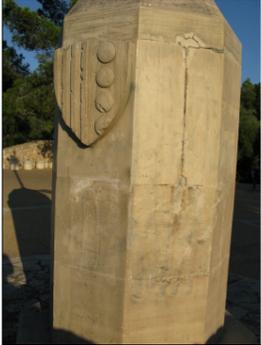
Descripción: A pesar de presentar un buen estado de conservación se pueden ver algunas grietas y graffitis en el zócalo.

| <b>Patología o defectos en muros</b> | Grietas |
| <b>Elementos distorsionantes</b> | Graffiti zócalo |

Mantenimiento de conjunto.

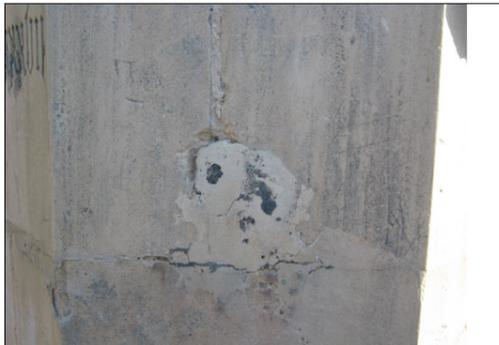
Descripción: A pesar de presentar un buen estado de conservación se pueden ver algunas grietas y graffitis en el zócalo.

A pesar de presentar un buen estado de conservación se pueden ver algunas grietas y grafitis en el zócalo.

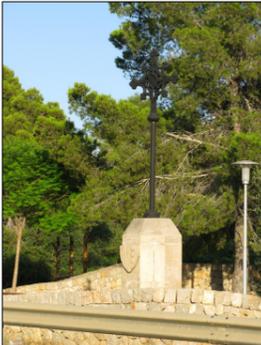
Descripción: Vista de la cruz desde la carretera. Actualmente situada en una plazoleta en el paseo de Calvià. Se observa la cruz sobre un pedestal hexagonal de piedra de Santany. En el panel frontal hay un relieve con el escudo de los Montcada.
