1. Nombre e identificación del conjunto

<b>Id Conjunto</b>	<b>Nombre del conjunto</b>	<b>Categoría/Subcategoría</b>
078	Molí Nou de Son Martí	Etnología/Molino de viento
<b>Nº Catálogo PGOU</b>	<b>Nº Carta Arqueológica</b>	<b>Uso actual</b>
078		Abandonado
<b>Unidades asociadas al conjunto</b>		<b>Elementos asociados a la unidad</b>
078-1: Moli Nou de Son Martí.		
<b>Fecha de la catalogación</b>	<b>Fecha última revisión</b>	<b>Equipo responsable</b>
14/07/2008		M. Calvo, D. Alberó, M. Calderón.

078-1: Molí Nou de Son Martí

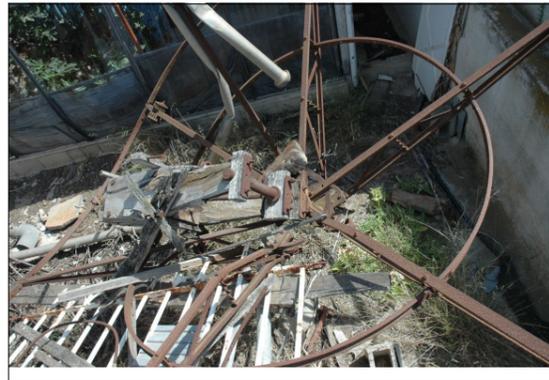
Descripción: Restos de las aspas del molino.

No se ha conservado ningún elemento de la maquinaria del molino in situ. Las aspas, completamente destruidas, están amontonadas en el exterior de la estructura, cubiertas por la vegetación, junto a otros elementos de deshecho.

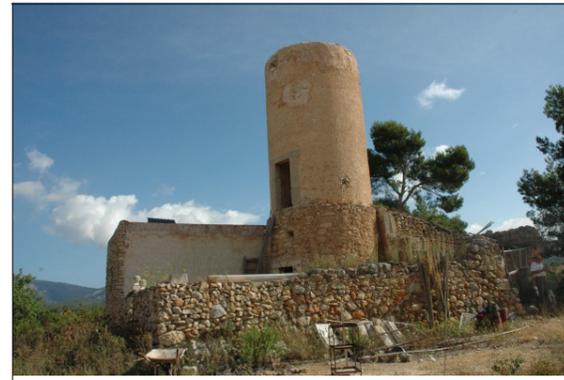
Descripción: Vista general del conjunto.

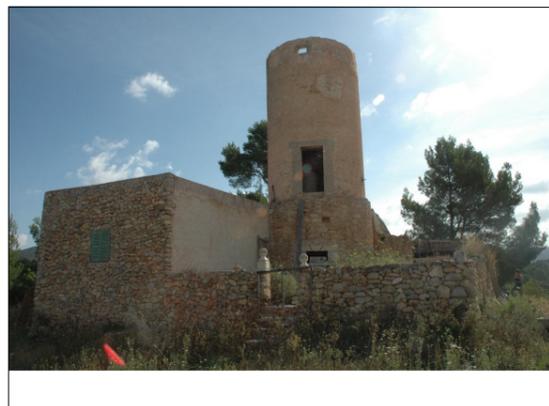
Descripción: Vista general del conjunto.

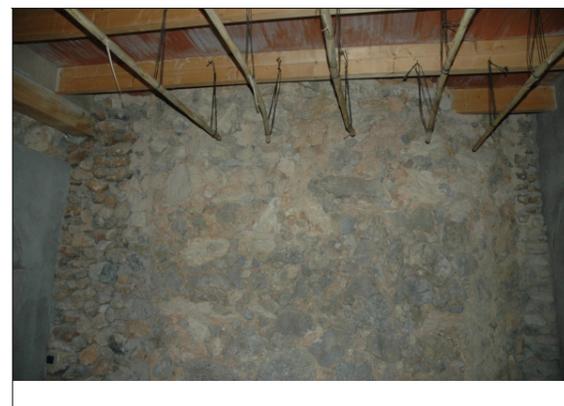
Descripción: Detalle del interior del primer piso del molino
