1. Nombre e identificación del conjunto

Id Conjunto	Nombre del conjunto	Categoría/Subcategoría
406	Vivienda C/ Belebé, 16-16a	Arquitectura civil/Residencial
nivel de protección	Autor	Nº Catálogos CIM
A 4		
Nº Catálogo PGOU	Uso actual	
406	Residencial	
Unidades asociadas al conjunto	Elementos asociados a la unidad	
Fecha de la catalogación	Fecha última revisión	Equipo responsable
08/2008		C. Colom; M. Calvo

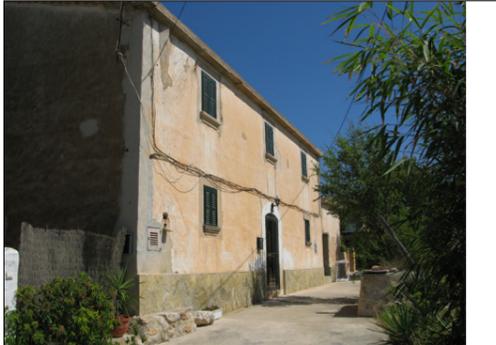
Descripción: Fachada principal de la vivienda situada de manera perpendicular a la calle principal. La vivienda presenta dos alturas con filas de vanos alineados. Frente a la vivienda una carrera y un cuello rectangular de cisterna. Adosado al cuerpo principal un cuerpo de una sola altura que sirve de almacén.

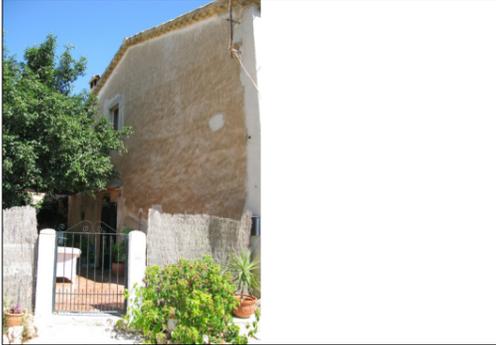
Descripción: Fachada lateral, situada en la c/ Belebé. Originalmente esta fachada no tenía vanos. Los actuales se deben a la división de la vivienda. Actualmente frente a esta fachada hay una zona de jardín. El muro esta enlucido en color tierra. Se puede ver la cubierta a doble vertiente con teja árabe.

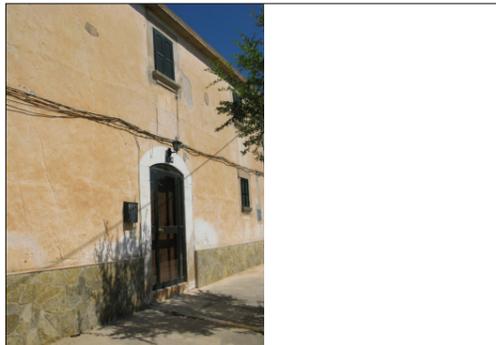
Descripción: Desperfectos en la fachada como son desconchones y grietas en los muros.

Los muros del cuerpo principal son de mampostería enlucidos y de color ocre. Los vanos y esquinas son de arenisca. Se pueden ver desconchones y desperfectos en el enlucido. También en el extremo una reparación que ha eliminado el enlucido y el color del mismo. La cubierta es inclinada, a doble vertiente y con teja árabe.

Reparación de las grietas y los desconchones.

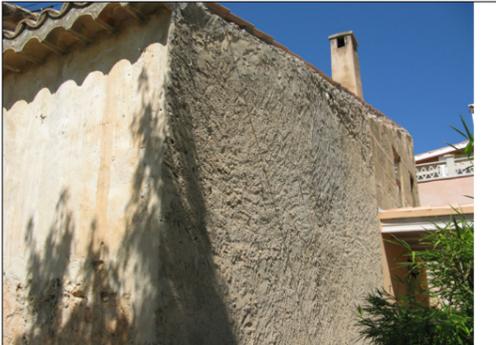
Descripción: Fachada lateral del cuerpo anejo. Al fondo un porche de reciente construcción.

El cuerpo anejo es de mampostería a excepción del tramo posterior que es de arenisca. Ha perdido parte del enlucido. La cubierta es de una sola vertiente, también con teja árabe con un pequeño voladizo.
