1. Nombre e identificación del conjunto

Id Conjunto	Nombre del conjunto	Categoría/Subcategoría
447	Reloj de sol Son Hortolà	Arquitectura civil/Reloj de sol
nivel de proteccion	Autor	Nº Catalogos CIM
Integral		
Nº Catálogo PGOU	Uso actual	
447	Decorativo	
Unidades asociadas al conjunto	Elementos asociados a la unidad	
Relacionado con 98		
Fecha de la catalogación	Fecha última revisión	Equipo responsable
09/2008		C. Colom; M. Calvo

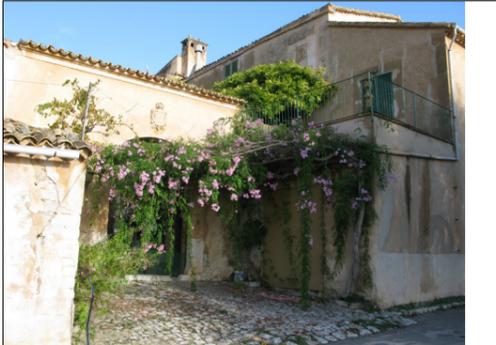
Descripción: El reloj de sol vertical declinante está situado en la planta superior de la vivienda principal.

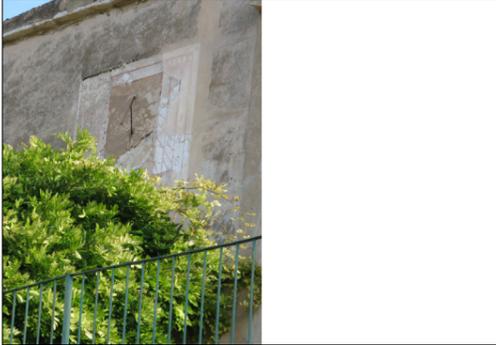
Descripción: En mal estado de conservación. Se ha perdido toda una franja vertical de mortero y otro trozo en la zona central. Conserva el estilo y parte de la decoración realizada con almagre.

Presenta un mal estado de conservación, si no se restaura se perderán los elementos pintados.

unicamente se permite el mantenimiento del uso actual y actuaciones de consolidación y restauración del bien
