1. Nombre e identificación del conjunto

Id Conjunto	Nombre del conjunto	Categoría/Subcategoría
374	C/Major 6.Calvià	Arquitectura civil/Residencial
nivel de proteccion	Autor	Nº Catalogos CIM
A 4		
Nº Catálogo PGOU	Uso actual	
374	Residencial	
Unidades asociadas al conjunto	Elementos asociados a la unidad	
Fecha de la catalogación	Fecha última revisión	Equipo responsable
08/2008		C. Colom; M. Calvo

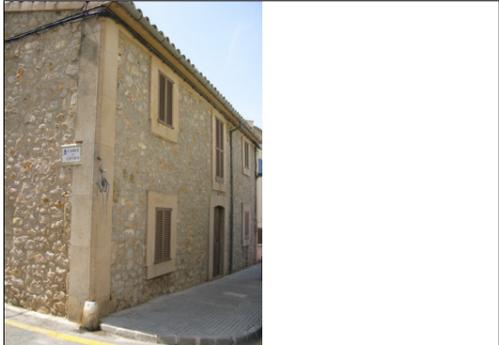
Descripción: Fachada principal situada en la calle mayor. Los vanos del conjunto están alineados horizontal y verticalmente, a pesar del desnivel de la calle. Bajo las ventanas del piso inferior se observa un desnivel, probablemente para una ventana de mayor tamaño.

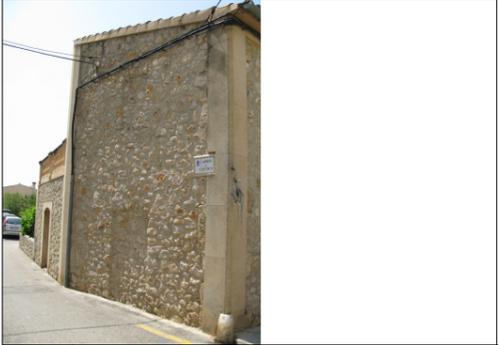
Descripción: Fachada lateral situada en la calle Can Vich. Se puede observar la cubierta de una vertiente con teja árabe. En el tercio inferior un vano rectangular tapiado. En la esquinera, realizada con marés hay una pintada.

Se puede ver una pintada en la esquina de arenisca y desperfectos en la sujeción de la reja al muro y en el muro lateral del huerto.

Reparación de los desperfectos del muro de cierre del huerto y del zócalo.
Eliminación de las pintadas.

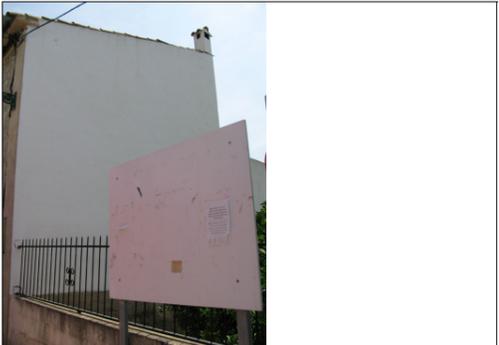
Descripción: Fachada lateral que da paso a un huerto al que se accede desde la vivienda mediante una escalera lateral. Está cerrado al paso mediante un muro de marés y una reja de hierro. Se observan desperfectos en la sujeción de la reja al muro y en el muro.
