1. Nombre e identificación del conjunto

Id Conjunto	Nombre del conjunto	Categoría/Subcategoría
441	Reloj de sol Torà	Arquitectura civil/Reloj de sol
nivel de proteccion	Autor	Nº Catalogos CIM
Integral		
Nº Catálogo PGOU	Uso actual	
441	Decorativo	
Unidades asociadas al conjunto		Elementos asociados a la unidad
Ficha relacionada con 85		
Fecha de la catalogación	Fecha última revisión	Equipo responsable
09/2008		C. Colom; M. Calvo

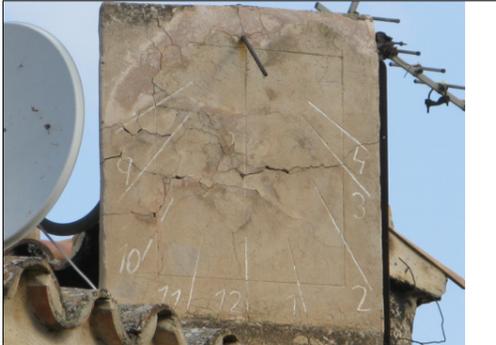
Descripción: En la imagen se pueden ver las grietas en el reloj.

El reloj de sol vertical orientado, ubicado sobre el alero de la cubierta del cuerpo principal. El reloj mide 70 x 50 y está hecho de piedra cubierta de mortero con las franjas horarias y los números pintados en blanco. El revestimiento está agrietado. Conserva el estil de hierro aunque tiene riesgo de desprendimiento debido a las grietas.

Reparación de las grietas y del estil

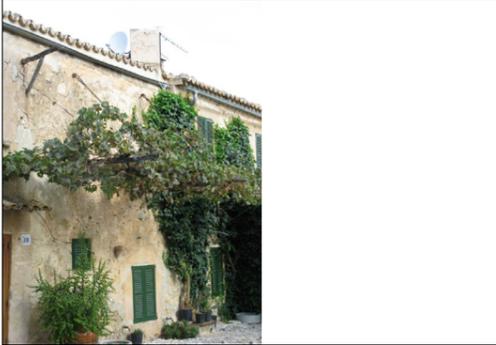
Descripción: El reloj de sol vertical orientado está situado sobre la cornisa de uno de los cuerpos del patio.
