1. Nombre e identificación del conjunto

Id Conjunto	Nombre del conjunto	Categoría/Subcategoría
318 (G19)	Turriforme escalonado de Sa Panada (Finca Pública Galatzó).	Arqueológico
Nº Catálogo PGOU	Nº Carta Arqueológica	Uso actual
318		Abandonado
Unidades asociadas al conjunto		Elementos asociados a la unidad
318-1: Turriforme escalonado de Sa Panada.		
Fecha de la catalogación	Fecha última revisión	Equipo responsable
Octubre 2007	14/ 04/ 2008	M. Calvo, A.Andújar, M. Calderón, R. Rodríguez.

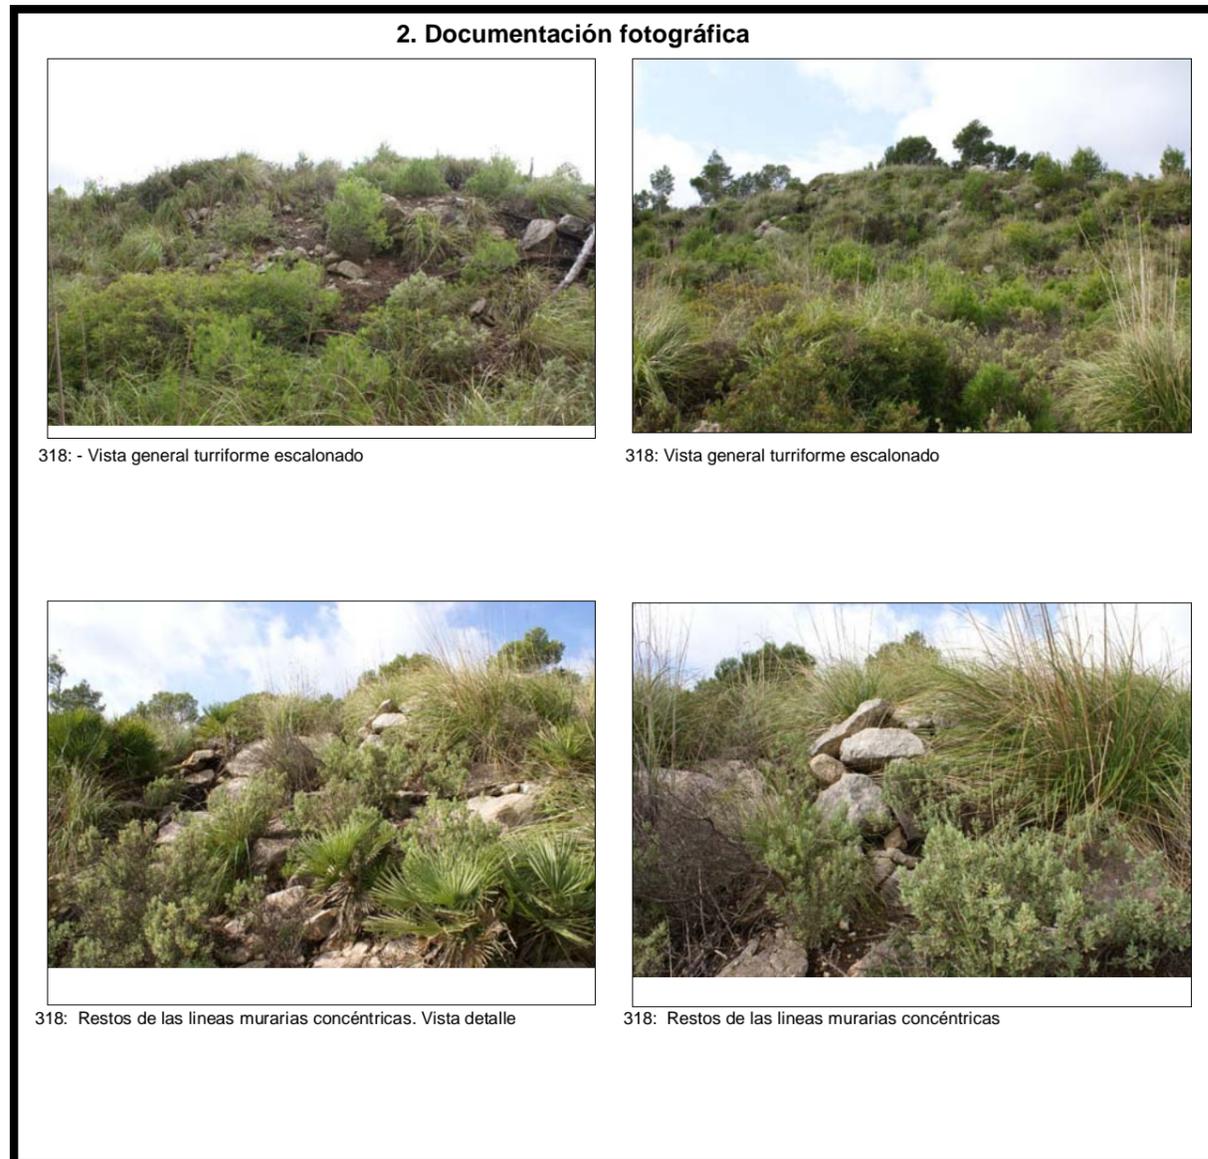
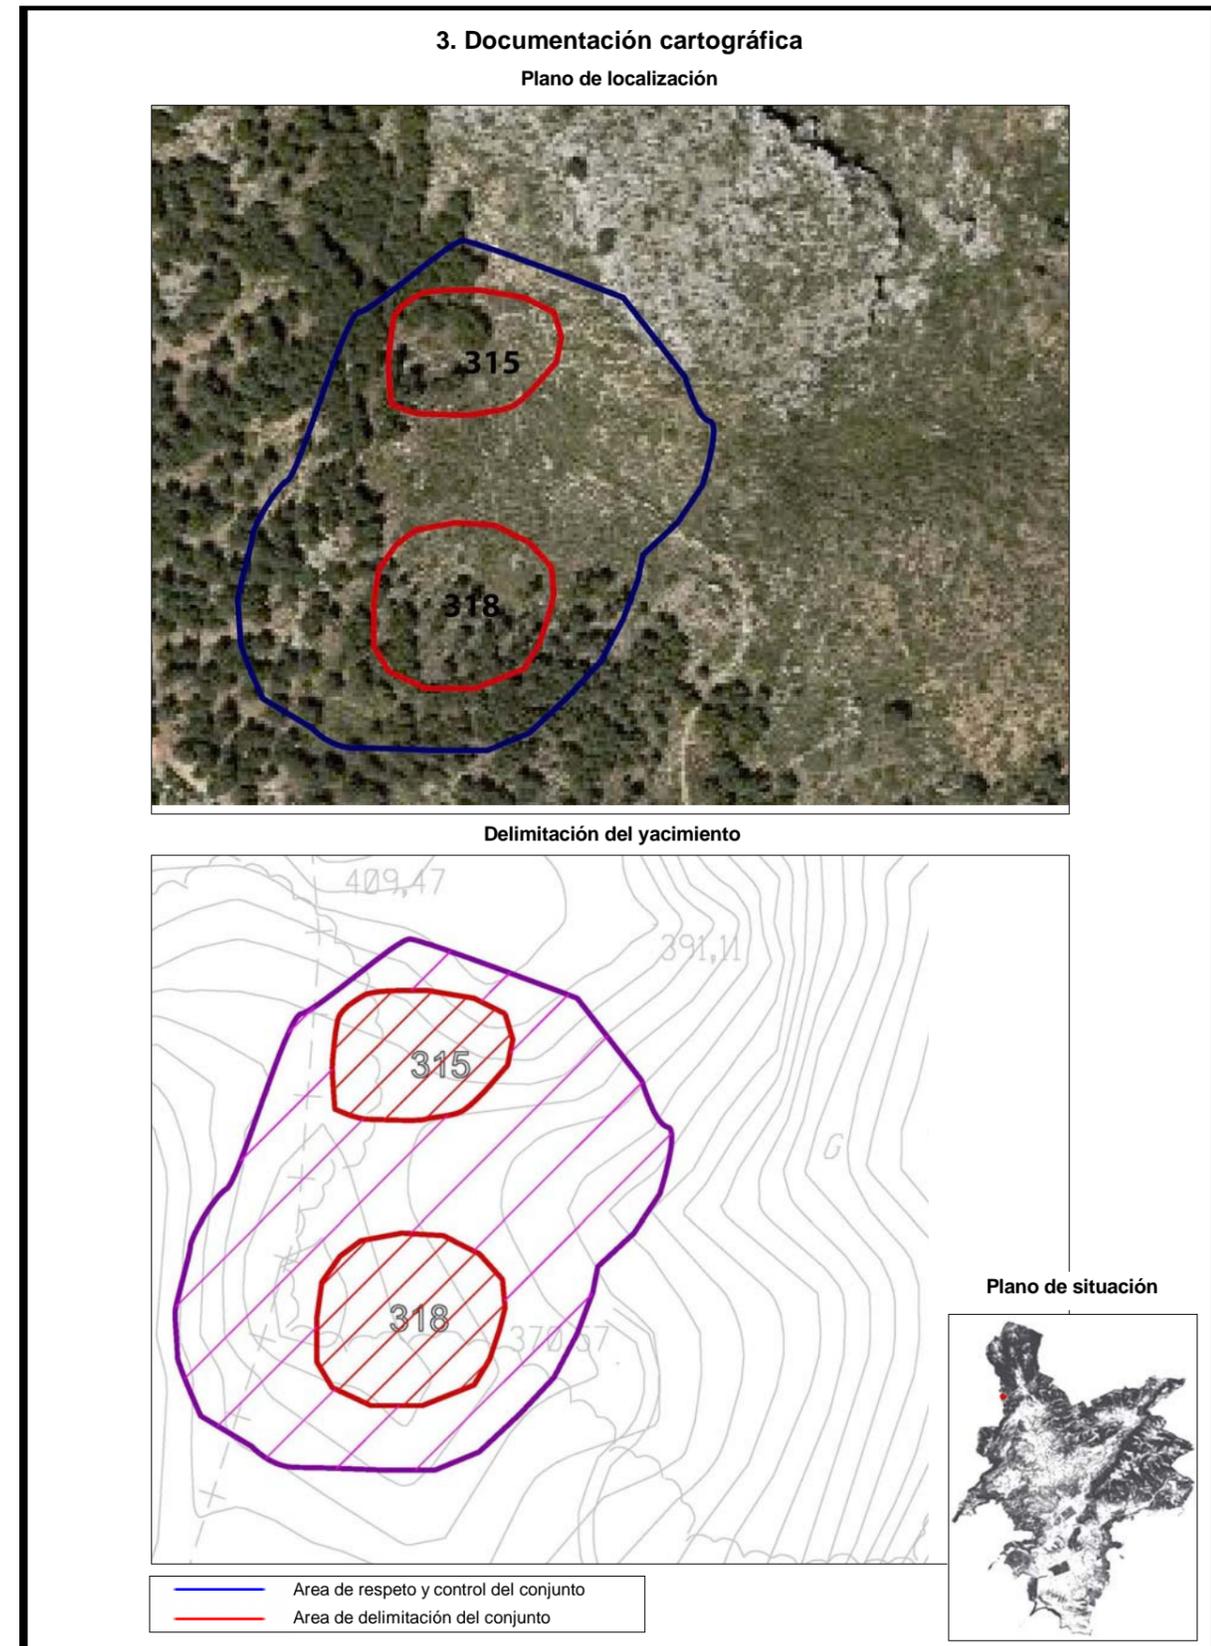
Id unidad	Altura máxima	Grado de conservación	Grado de Conservación de la Unidad
318-1	5 sobre 5 (> 2 m)	3 sobre 10 (10-50% evidencias configuración y materiales)	4

Naturales: Erosión pendiente.
 Antrópicos: Podas
 Quemas
 Visitas
 Vegetales: Desestabilización de las estructuras
 Disminución de la visibilidad
 Animales: Movimiento de elementos arquitectónicos.

Turriforme escalonado de planta ovalada de 42,30 m de longitud por 30,20 m de anchura. Presenta al menos dos lienzos murarios escalonados y una estructura en la parte superior. Hay otros lienzos murarios que se van adosando a las irregularidades de la roca natural. Todos estos elementos van configurando una estructura arquitectónica de apariencia escalonada. Los muros se han realizado con técnica ciclópea, a partir de grandes bloques de piedra calcárea, de aproximadamente 1 m x 1 m. Se ha documentado cerámica talayótica a mano, tres fragmentos informes y un mamelón, en buen estado de conservación, ya que no aparece degradada su superficie. Estos restos tampoco han sufrido procesos postdeposicionales, ya que no presentan evidencias de erosión.

- Limpieza y mantenimiento de la vegetación
- Excavación arqueológica.
- Control de la creación de accesos.
- Restauración.
