1. Nombre e identificación del conjunto		
Id Conjunto 130	Nombre del conjunto Chalet propiedad de Antonio Perelló	Categoría/Subcategoría Arquitectura civil/Residencial
nivel de proteccion Estructural	Autor José Ferragut Pou	Nº Catalogos CIM
Nº Catálogo PGOU 130	Uso actual Abandonado	
Unidades asociadas al conjunto		Elementos asociados a la unidad
Fecha de la catalogación 03/1993	Fecha última revisión 07/2008	Equipo responsable C. Colom; M. Calvo

Arquitectura civil residencial rural. Chalet. Movimiento moderno.

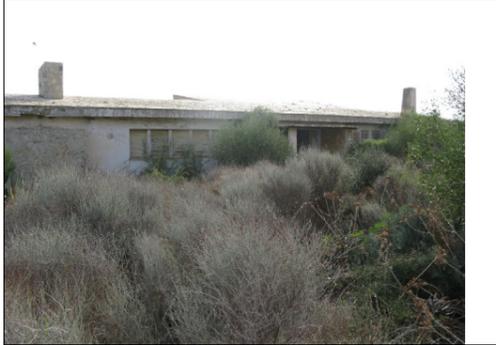
Descripción: Vivienda de una planta con cubierta inclinada. A pesar de tener una línea de construcción introduce elementos de la construcción tradicional como los muros de mampostería. La frondosa vegetación que rodea la casa dificulta la visión completa de la misma.

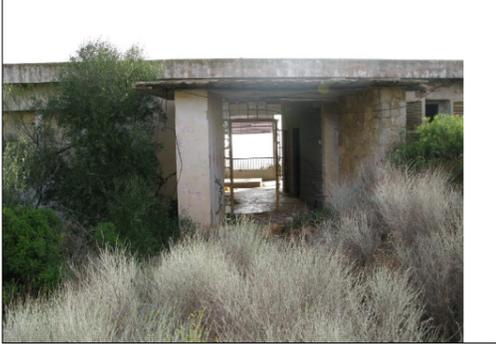
Descripción: La casa está abandonada. Hay numerosos desperfectos en los muros, en las persianas, puertas y ventanas y hay pintadas en algunas zonas. Alrededor de la casa hay mucha vegetación.

Limpieza de la vegetación que rodea el perímetro de la vivienda.
 Reparación de los muros exteriores
 Reparación de las persianas y puertas
 Reparación de los elementos interiores creados específicamente para la vivienda

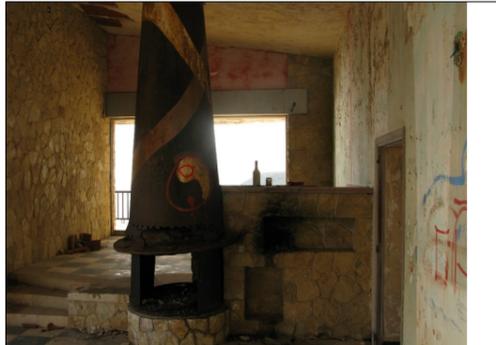
Descripción: En los muros grandes ventanales que permiten ver el entorno. Las ventanas están rotas. En el interior se alternan los elementos tradicionales como la mampostería con elementos modernos como la alternancia de blanco y negro. Hay desperfectos en los muros como manchas y pintadas.

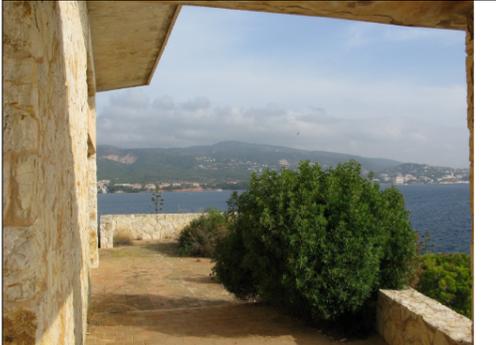
Descripción: Rodeando la casa hay una terraza con diferentes niveles que permite ver el entorno desde cualquier punto del conjunto.
