1. Nombre e identificación del conjunto		
Id Conjunto	Nombre del conjunto	Categoría/Subcategoría
96	Possessió de Son Cabot	Arquitectura civil/Posesión
nivel de proteccion	Autor	Nº Catalogos CIM
Estructural		
Nº Catálogo PGOU	Uso actual	
96	Residencial/Agropecuaria	
Unidades asociadas al conjunto	Elementos asociados a la unidad	
Ficha relacionada con 190 y con ficha 453		
Fecha de la catalogación	Fecha última revisión	Equipo responsable
	07/2008	C. Colom; M. Calvo

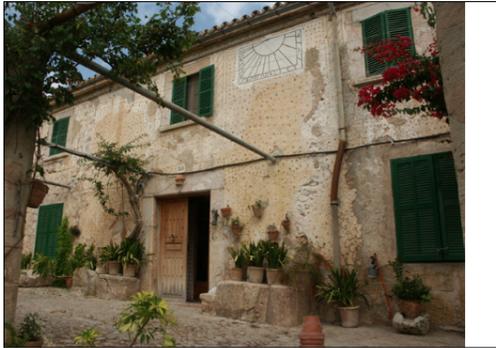
Descripción: Vista de la fachada principal con dos alturas y en reloj de sol entre dos vanos de la planta superior. Se puede ver el revestimiento de los muros con decoración de guijarros. Hay sales y humedades en los muros. A cada lado del portal adintelado de acceso al interior hay un banco de piedra adosado al muro.

El revestimiento del muro tiene desperfectos como sales causados por la humedad. En algunas zonas el revestimiento se ha perdido. Hay vegetación que cubre los muros. Frente a la vivienda se ubica un patio empedrado cubierto por una pérgola que se insiere al muro de la vivienda entre las dos plantas. Frente a la vivienda se documenta un cuello de cisterna circular, parcialmente cubierto por la frondosa vegetación.

Reparación de los muros, eliminando las humedades y sales
 Recuperación del enlucido del muro principal

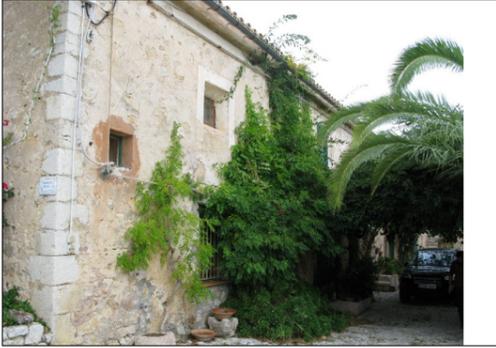
Descripción: fachada del lateral izquierdo con dos alturas y filas de vanos alienados. En el extremo un portal adintelado que da paso a una estancia agropecuaria. Hay vegetación adosada al muro. Al fondo una barrera que impide el acceso. Al patio.

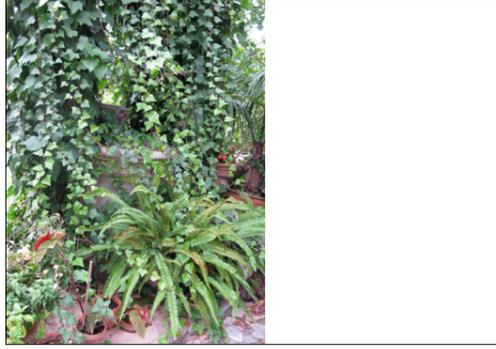
Descripción: Frente a la vivienda hay una carrera cubierta por una pérgola. La frondosa vegetación impide una visión completa del muro. El suelo de la carrera está empedrado. Frente al acceso hay un cuello de cisterna circular, de piedra, cubierto por la frondosa vegetación.
