### 1. Nombre e identificación del conjunto

<b>Id Conjunto</b>	<b>Nombre del conjunto</b>	<b>Categoría/Subcategoría</b>
125	Grupo de viviendas Costa de la Calma	Arquitectura civil/Residencial
<b>nivel de proteccion</b>	<b>Autor</b>	<b>Nº Catalogos CIM</b>
Estructura	Martorell; Bohigas; Mackay	
<b>Nº Catálogo PGOU</b>	<b>Uso actual</b>	
125	Residencial	
<b>Unidades asociadas al conjunto</b>	<b>Elementos asociados a la unidad</b>	
9 viviendas unifamiliares		
<b>Fecha de la catalogación</b>	<b>Fecha última revisión</b>	<b>Equipo responsable</b>
	09/2008	C. Colom; M. Calvo

### 2. Documentación fotográfica

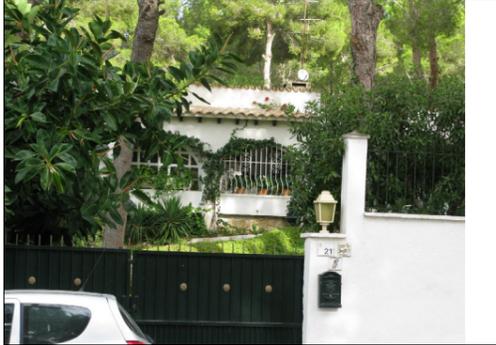
Descripción: Esta vivienda también ha sido modificada en m2. Se han adosado varios cuerpos al núcleo original. Los cuerpos añadidos tienen cubierta de una vertiente, en algunas zonas cerrada con muros y ventanales y en otras zonas con porche.

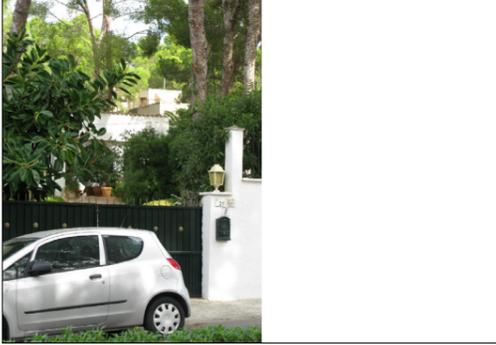
Descripción: Esta vivienda también ha sido modificada en m2. Se han adosado varios cuerpos al núcleo original. Los cuerpos añadidos tienen cubierta de una vertiente, en algunas zonas cerrada con muros y ventanales y en otras zonas con porche.

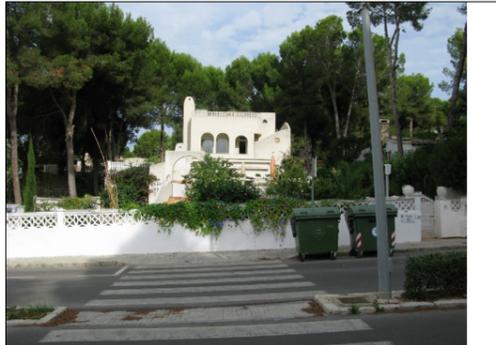
Descripción: Esta vivienda no se corresponde con el diseño original de una planta con muros de mampostería y hormigón. Se ha variado en altura y anchura.
