### 1. Nombre e identificación del conjunto

<b>Id Conjunto</b>	<b>Nombre del conjunto</b>	<b>Categoría/Subcategoría</b>
109	Possessió de Valldurgent	Arquitectura civil/Posesión
<b>nivel de proteccion</b>	<b>Autor</b>	<b>Nº Catalogos CIM</b>
estructural		
<b>Nº Catálogo PGOU</b>	<b>Uso actual</b>	
109	Residencial/Agropecuria	
<b>Unidades asociadas al conjunto</b>		<b>Elementos asociados a la unidad</b>
Almazara; Cocina de matanzas, Establo; torre de defensa Relacionado con fichas 195 Almazara, 432, 433 heráldica		
<b>Fecha de la catalogación</b>	<b>Fecha última revisión</b>	<b>Equipo responsable</b>
	09/2008	C. Colom; M. Calvo

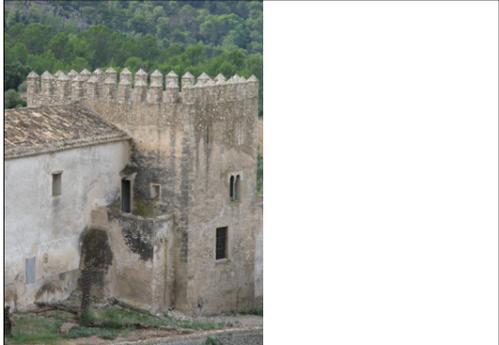
Descripción: Fachadas interior y exterior de la torre de defensa. La torre tiene tres plantas en el exterior. Destaca la ventana geminada en la primera planta y las ventanas saeteras en la parte superior. La cubierta es de terraza rodeada de almenas. En la fachada interior, el acceso está en la primera planta con una escalera lateral adosada. La fachada lateral ha sido modificada introduciendo dos ventanas adinteladas. Tiene una terraza.

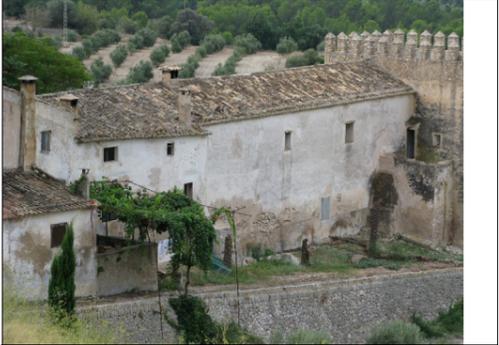
Descripción: Fachada exterior de la casa de los amos con filas de vanos no alineados. Los revestimientos están en mal estado de conservación. Frente a la fachada una terraza que nivela la construcción.

Reparación de los desperfectos de los muros  
 Mantenimiento y reparación de las unidades  
 Reparación de los muros perimetrales de la terraza

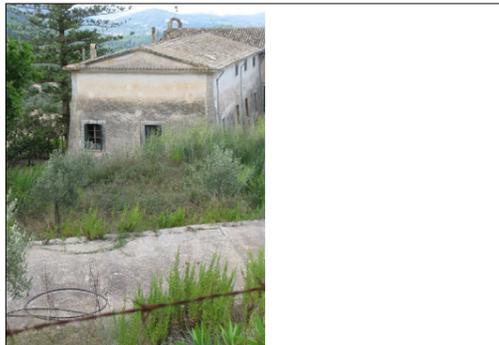
Descripción: Muro lateral con tres alturas. Hay dos vanos en el sótano, uno a media altura y dos en la planta noble. Se puede observar la cubierta a doble vertiente con cornisa en la parte superior.

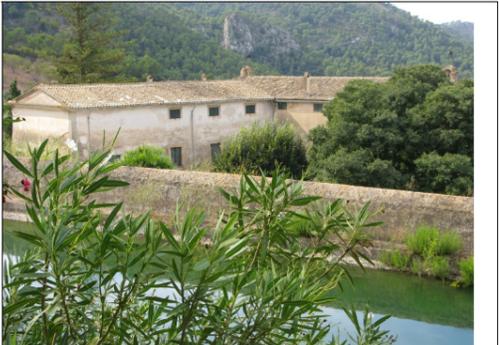
Descripción: Vista de las fachada exteriores de la vivienda de los señores. Se pueden ver los muros escarpados y los vanos de la planta noble y el ático. Las cubiertas son inclinadas, de doble vertiente con teja árabe. El cuerpo lateral está adosado al muro del otro cuerpo
