1. Nombre e identificación del conjunto		
Id Conjunto	Nombre del conjunto	Categoría/Subcategoría
142	Possessió de Son Llebre	Arquitectura civil/Posesion
nivel de proteccion	Autor	Nº Catalogos CIM
Estructural		
Nº Catálogo PGOU	Uso actual	
142	Residencial/Agropecuaria	
Unidades asociadas al conjunto	Elementos asociados a la unidad	
Fecha de la catalogación	Fecha última revisión	Equipo responsable
	09/2008	C. Colom; M. Calvo

2. Documentación fotográfica

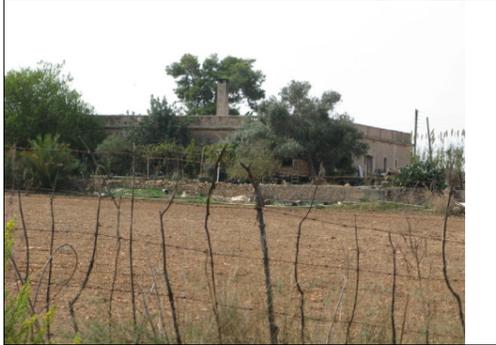
Descripción: Vista general del conjunto, alejado de la carretera principal. La frondosa vegetación impide una visión completa.

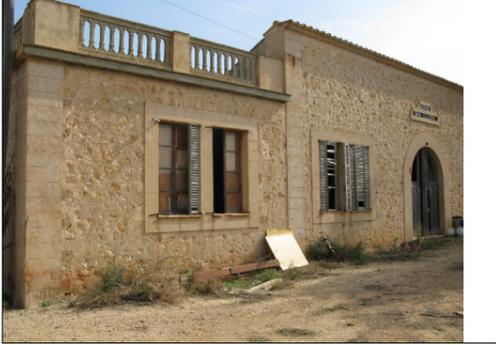
Vistas de la fachada principal formada por un cuerpo longitudinal y dos cuerpos en los laterales. En el cuerpo central un portal con arco de medio punto con placa sobre el mismo que indica el año de construcción y su denominación. Hay dos ventanas geminadas a cada lado. En los cuerpos laterales dos vanos también geminados. El cuerpo central tiene cubierta inclinada, los laterales de terraza que cierra mediante balaustrada de piedra. Los vanos del lado derecho están tapiados. Las persianas están rotas o se han suprimido.

Limpieza de la vegetación y eliminación de los desperdicios
Reparación de las puertas y persianas
Reparación de las estructuras adosadas

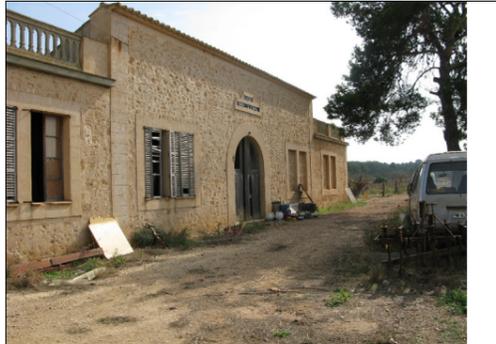
Descripción: Vistas de la fachada principal formada por un cuerpo longitudinal y dos cuerpos en los laterales. En el cuerpo central un portal con arco de medio punto con placa sobre el mismo que indica el año de construcción y su denominación. Hay dos ventanas geminadas a cada lado.

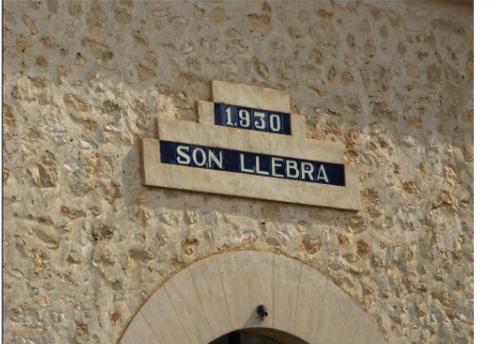
Vistas de la fachada principal formada por un cuerpo longitudinal y dos cuerpos en los laterales. En el cuerpo central un portal con arco de medio punto con placa sobre el mismo que indica el año de construcción y su denominación. Hay dos ventanas geminadas a cada lado. En los cuerpos laterales dos vanos también geminados. El cuerpo central tiene cubierta inclinada, los laterales de terraza que cierra mediante balaustrada de piedra. Los vanos del lado derecho están tapiados. Las persianas están rotas o se han suprimido.
