1. Nombre e identificación del conjunto

<b>Id Conjunto</b>	<b>Nombre del conjunto</b>	<b>Categoría/Subcategoría</b>
302	Barraca de Sa Coma de S'Aigua (Son Sastre).	Etnológico/Barraca de roter
<b>Nº Catálogo PGOU</b>	<b>Nº Carta Arqueológica</b>	<b>Uso actual</b>
302		Abandonado
<b>Unidades asociadas al conjunto</b>	<b>Elementos asociados a la unidad</b>	
302.1 Barraca		
<b>Fecha de la catalogación</b>	<b>Fecha última revisión</b>	<b>Equipo responsable</b>
13/06/2008		M. Calvo, D. Alberó, M. Calderón.

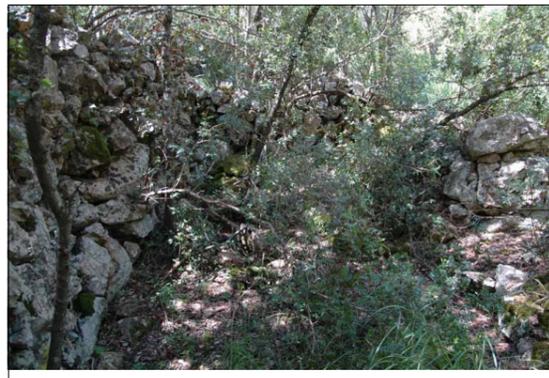
Descripción 302-1: Vista interior de la barraca.

Las características tipológicas y morfométricas del pavimento del habitáculo no se han podido determinar, debido a que el interior de la barraca aparece completamente cubierto por la vegetación (carrizo, mata, pequeños arbustos).

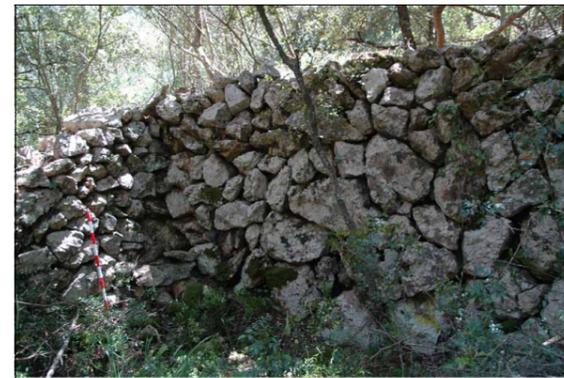
Descripción 302-1: Esquina suroeste, con restos del hogar.

En el interior, adosado esquina suroeste se observan restos de un hogar, totalmente derruido, delimitado por una hilera de piedras de sección semicircular con evidencias de haber sido sometidas al fuego.

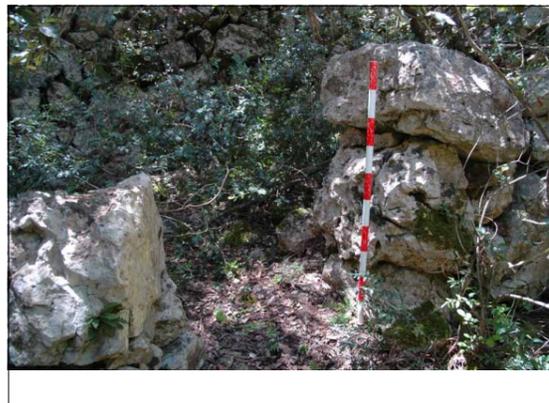
Descripción 302-1: Detalle del vano de ingreso.

El vano en el que se ubicaba la puerta de ingreso a la vivienda está orientado hacia el norte. Tiene forma rectangular, de 1 metro de anchura, 0,70 m de profundidad y una altura de 1,05 m. Está delimitado por dos jambas formadas por varias piezas de piedra calcárea ligeramente adobadas en su cara exterior, cuyas dimensiones medias son de 0,75 m x 0,45 m x 0,40 m.

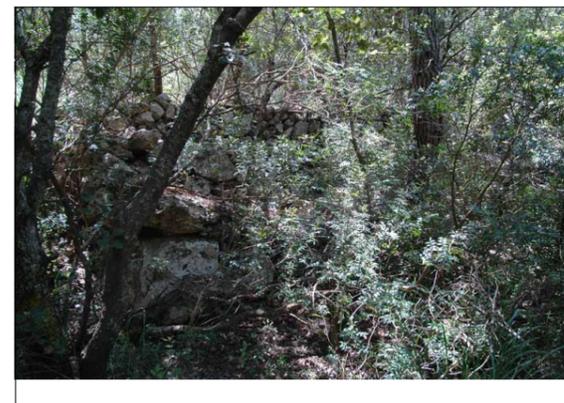
Descripción 302-1: Vista exterior de la barraca.

En general, se han conservado entre un 50 y un 90% de evidencias y materiales constitutivos de la estructura, aunque muy deteriorados como consecuencia de los procesos erosivos de la pendiente a la que se adosa y de la espesa cobertura vegetal, que crece tanto en el interior de la vivienda como sobre los muros de la misma.

- Limpieza y mantenimiento de la vegetación.
- Control de la creación y adecuación de los accesos.
- Consolidación/ restauración de las estructuras.
