1. Nombre e identificación del conjunto

Id Conjunto	Nombre del conjunto	Categoría/Subcategoría
397	Vivienda C/ Pontet, 25-25A-25B	Arquitectura civil/Residencial
nivel de proteccion	Autor	Nº Catalogos CIM
A4		
Nº Catálogo PGOU	Uso actual	
397	Residencial	
Unidades asociadas al conjunto	Elementos asociados a la unidad	
Fecha de la catalogación	Fecha última revisión	Equipo responsable
08/2008		C. Colom; M. Calvo

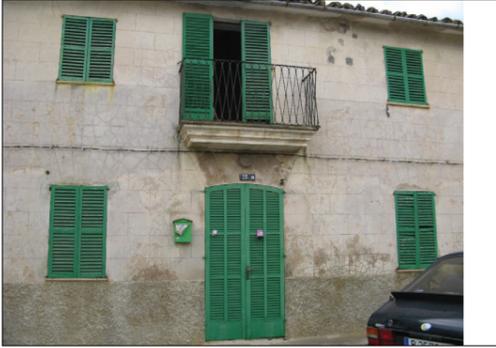
Descripción: La fachada lateral presenta un mal estado de conservación debido a las humedades del tercio inferior y a las causadas por los desperfectos del canalón y de las bajantes.

Reparar el tejado, el canalón y las bajantes.
 Reparar el revestimiento y grietas de los muros.
 Reparar las persianas
 Limpieza del jardín

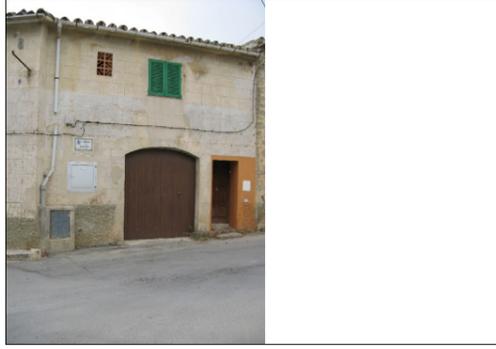
Descripción: Fachada lateral, situada en la misma calle. Dos de los vanos son originales, la puerta y una ventana en el piso superior. En cambio la puerta lateral y el ventanuco son posteriores. Los muros son de sillería de arenisca, enlucidos y con los sillares marcados. En el tercio inferior un zócalo de piedras pequeñas.

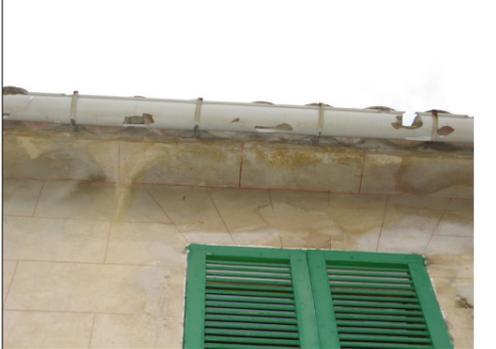
Descripción: La fachada presenta un alto estado de degradación. El muro está craquelado, hay grietas y las persianas están deterioradas. En la cornisa se pueden ver reparaciones. Las grietas del balcón dan humedades sobre la puerta principal. También hay humedades bajo la cornisa debido al mal estado del canalón.

La fachada presenta un alto estado de degradación. El muro está craquelado, hay grietas y las persianas están deterioradas. En la cornisa se pueden ver reparaciones. Las grietas del balcón dan humedades sobre la puerta principal. También hay humedades bajo la cornisa debido al mal estado del canalón y de las bajantes.

Patología en estructuras	
Patología o defectos en muros	Grietas y humedades
Patología o defectos en cubiertas	Agujeros en el canalón y las bajantes. Deterioros en las tejas
Elementos distorsionantes	Cableado y vegetación
