1. Nombre e identificación del conjunto

Id Conjunto	Nombre del conjunto	Categoría/Subcategoría
423	Vivienda C/Esteve 14	Arquitectura civil/Residencial
nivel de proteccion	Autor	Nº Catalogos CIM
A4		
Nº Catálogo PGOU	Uso actual	
423	Residencial	
Unidades asociadas al conjunto	Elementos asociados a la unidad	
Fecha de la catalogación	Fecha última revisión	Equipo responsable
09/2008		C. Colom; M. Calvo

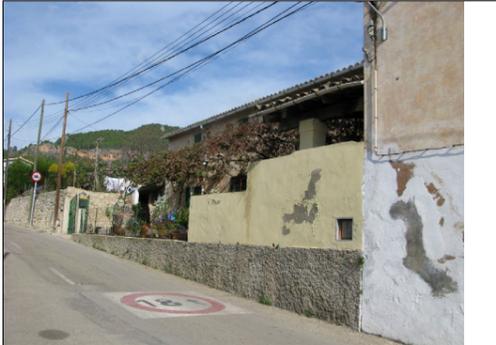
Descripción: El conjunto cierra al exterior mediante un muro en el extremo derecho. El revestimiento está deteriorado.

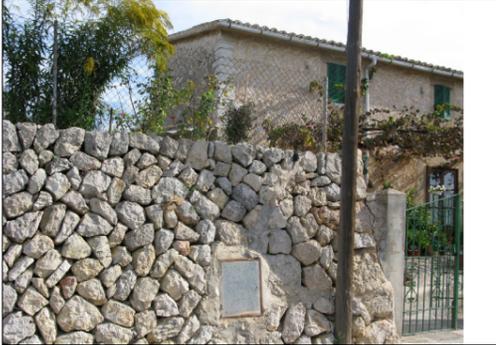
Descripción: El muro lateral no presenta aberturas. Los muros son de mampostería enlucida y con decoración de semicírculos. Los vanos son de arenisca y las esquinas de losas de piedra. La cubierta es inclinada de una vertiente con teja árabe. En el lateral derecho hay una zona de huerta que pertenece a la vivienda.

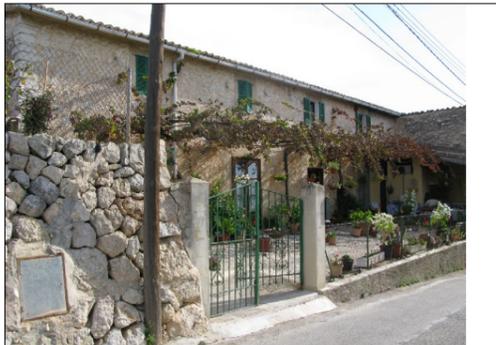
Descripción: Vista general de la fachada principal con dos alturas con filas de vanos alineados. Entre ambas plantas hay una pérgola metálica insertada en el muro. En el extremo derecho de la fachada hay un cuerpo adosado de reciente construcción. Frente a la vivienda una terraza que sirve para nivelar la pendiente del terreno. La fachada del lateral derecho no se puede ver ya que la vivienda aneja está adosada a ésta.
