1. Nombre e identificación del conjunto

Id Conjunto	Nombre del conjunto	Categoría/Subcategoría
420	Reloj de sol de Son Estades	Arquitectura civil/Reloj de sol
nivel de proteccion	Autor	Nº Catalogos CIM
Integral		
Nº Catálogo PGOU	Uso actual	
420	Decorativo	
Unidades asociadas al conjunto	Elementos asociados a la unidad	
asociado a ficha 402		
Fecha de la catalogación	Fecha última revisión	Equipo responsable
09/2008		C. Colom; M. Calvo

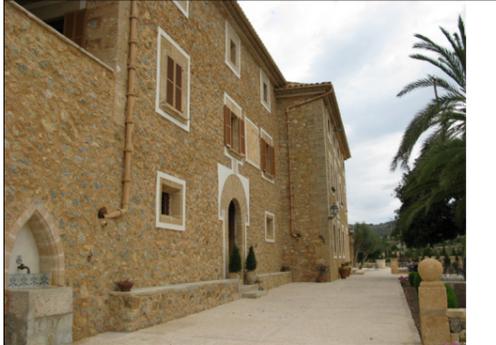
Descripción: Estado actual de la fachada con el reloj de sol en la primera planta. Se puede observar como el revestimiento se ha suprimido, quedando reducido a una ola decorativa alrededor del reloj.

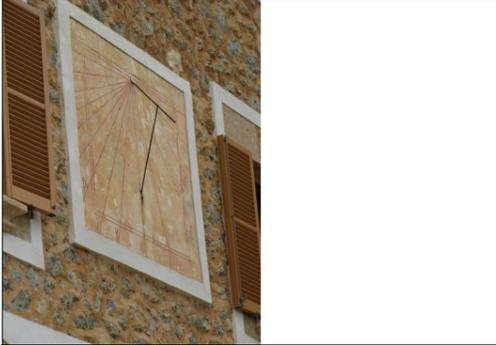
Descripción: Reloj de sol vertical declinante realizado con mortero de cal y con líneas esgrafiadas y pintadas con almagro. El estil de hierro tiene otra varilla de soporte, ambas están oxidadas. El mortero presenta grietas y los números romanos han desaparecido parcialmente.

Reloj de sol vertical declinante situado en el primer piso de la fachada principal, sobre el portal de acceso. El reloj mide 140 x 140 cm. y está hecho con mortero de cal con elementos decorativos incisos y pintados con almagro. Algunos de los elementos han perdido los pigmentos. Se trata de un reloj cuadrado con la numeración romana y franjas horarias. Tiene el estil metálico con un refuerzo en la parte inferior para sostenerlo. El estil está oxidado. Originalmente la fachada estaba revestida, alineando el reloj con el muro. En la actualidad este revestimiento ha sido suprimido dejando alrededor del reloj una orla decorativa rectilínea. Estado de conservación regular ya que el mortero tiene grietas y se ha perdido parte de la numeración.

Reparación de las grietas

Recuperación de la numeración y elementos decorativos
