1. Nombre e identificación del conjunto

Possessiò de Can Trujillo

Arquitectura civil/Posesion

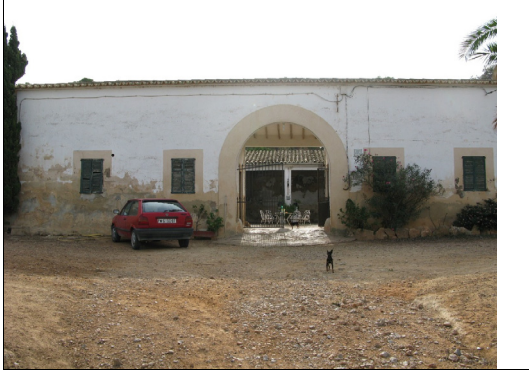
Descripción: Vistas de la fachada principal con una sola altura. En el centro un portal con arco de medio punto que permite acceder al patio interior. Tiene dos vanos a cada lado. Los muros están blanqueados aunque han perdido parte del revestimiento inferior. Este cuerpo tiene cubierta inclinada de una vertiente

Humedades, suciedad, desprendimientos del revestimiento

Limpieza de los muros y reparación de las humedades  
Reparación de la cubierta  
Limpieza y mantenimiento de las instalaciones agropecuarias

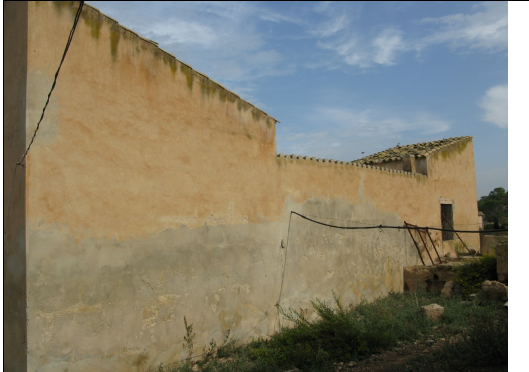
Fachada posterior en la que se puede observar los diferentes cuerpos que conforman el patio interior. Hay una única abertura. Hay marcas de humedades bajo la cubierta.

Vegetación, tejas
