1. Nombre e identificación del conjunto

Id Conjunto 75	Nombre del conjunto Torre de Sa Porrassa	Categoría/Subcategoría Arquitectura militar/Militar torre
nivel de proteccion Integral	Autor	Nº Catalogos CIM
Nº Catálogo PGOU 75	Uso actual Abandonado	
Unidades asociadas al conjunto 75 Torre sa porrasa.	Elementos asociados a la unidad	
Fecha de la catalogación	Fecha última revisión 05/2008	Equipo responsable D. Albero; M. Calvo; M. Calderón

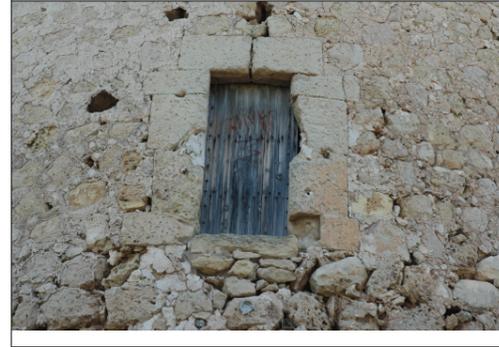
Descripción: Vista general de la torre, ventana tronera mirando al mar, y degradación diferencial.

El estado de conservación del elemento es bueno (50-90%) aunque requiere una limpieza de la cobertura vegetal y una consolidación y restauración. En la vertiente suroeste se documenta una importante acumulación de carbonatos sobre la mampostería. Esta vertiente, que está cara al mar, presenta una degradación mayor del mortero y de la piedra que la vertiente que mira a Palma Nova y al interior.

Restauración y consolidación.
 Mantenimiento.

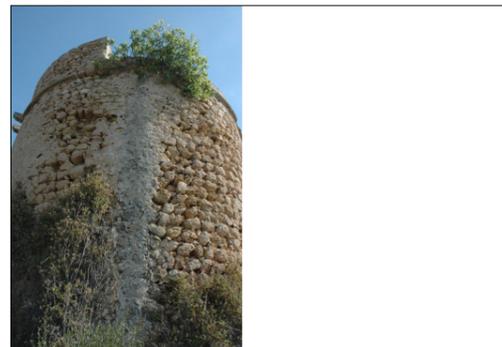
Descripción: Foto de las concreciones calcáreas en el muro.

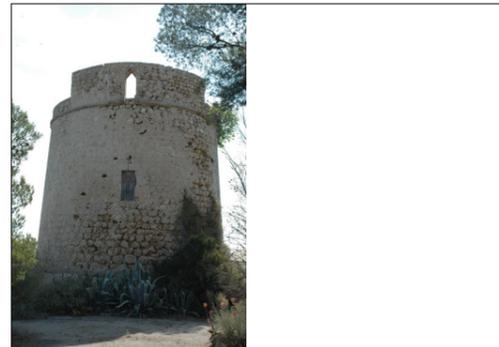
Descripción: Vista de la actual puerya principal y restos de postes en el muro de la escalera de acceso.
