1. Nombre e identificación del conjunto

Id Conjunto	Nombre del conjunto	Categoría/Subcategoría
409	Vivienda C/ Ca na Cucó, 20	Arquitectura civil/Residencial
nivel de proteccion	Autor	Nº Catalogos CIM
A4		
Nº Catálogo PGOU	Uso actual	Elementos asociados a la unidad
409	Residencial	
Unidades asociadas al conjunto		
Fecha de la catalogación	Fecha última revisión	Equipo responsable
08/2008		C. Colom; M. Calvo

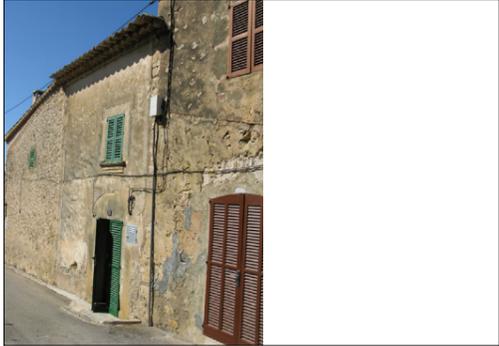
Descripción: Fachada de la vivienda con dos alturas y un vano en cada uno. En la planta baja una puerta adintelada que exteriormente tiene un arco de medio punto y sobre la puerta una ventana adintelada con alfeizar de marés sobresaliente. La cubierta inclinada tiene un voladizo formado por dos filas de tejas árabe decoradas en la parte visible de las mismas.

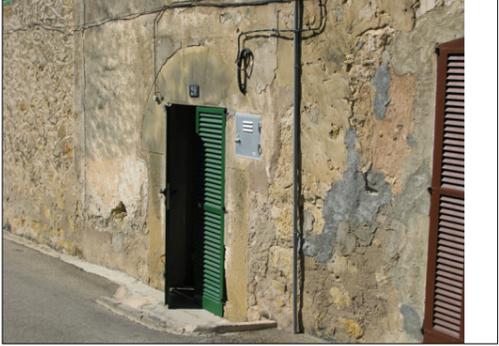
Descripción: Puerta de la planta baja formada por un arco de medio punto que ha sido modificado en el intradós instalando una puerta adintelada. El revestimiento exterior del muro está deteriorado.

Conservar y recuperar las tejas pintadas
Recuperar el revestimiento de los muros

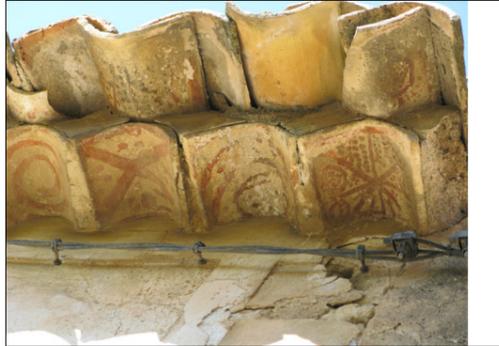
Descripción: Desperfectos en las filas de tejas.

El estado de conservación de la policromía de las tejas pintadas

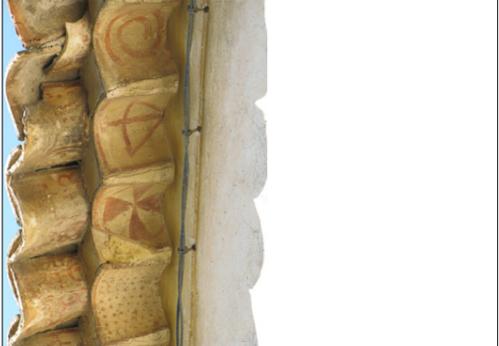
Descripción: Desperfectos en las filas de tejas.
