1. Nombre e identificación del conjunto

Id Conjunto	Nombre del conjunto	Categoría/Subcategoría
412	Vivienda C/ Son Rei, 2	Arquitectura civil/Residencial
nivel de protección	Autor	Nº Catálogos CIM
A 4		
Nº Catálogo PGOU	Uso actual	
412	Residencial	
Unidades asociadas al conjunto	Elementos asociados a la unidad	
Fecha de la catalogación	Fecha última revisión	Equipo responsable
09/2008		C. Colom; M. Calvo

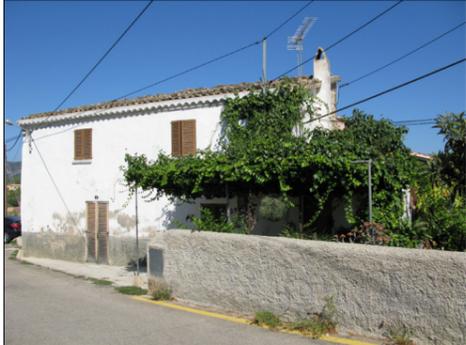
Descripción: Vista general de la vivienda, de planta longitudinal con jardín en el lateral derecho. La vegetación cubre parte de la fachada principal y lateral.

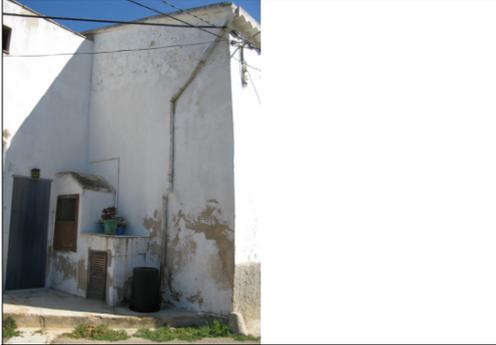
Descripción: Fachada lateral del cuerpo al que se ha adosado un cuerpo. El muro lateral no presenta oberturas y tiene adosado un cuello de cisterna rectangular y una repisa. La cisterna está totalmente cubierta por la estructura. Se accede al cuerpo anejo mediante dos escalones. Tiene dos plantas. En la planta baja una ventana y una puerta adintelada y un ventanuco en el primer piso. Cubierta inclinada de una vertiente con teja árabe. Revestimiento de los muros en mal estado.

Reparación del revestimiento de todos los muros.

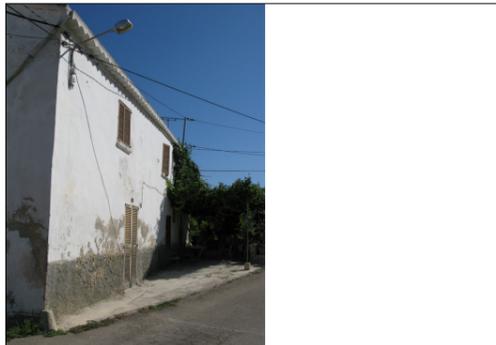
Descripción: Fachada principal con dos alturas marcadas por dos filas de vanos no alienados. Todos los vanos son adintelados y cierran mediante persiana mallorquina. Desperfectos en la primera planta: desconchones y humedades que han eliminado parte del enlucido.

Los muros son de arenisca, enlucidos y blanqueados con un zócalo de color gris en la fachada principal. El enlucido está en mal estado en todo el tercio inferior y tiene desconchones, grietas y humedades.

Patología en estructuras	
Patología o defectos en muros	Grietas, desconchones y humedades
Patología o defectos en cubiertas	
Elementos distorsionantes

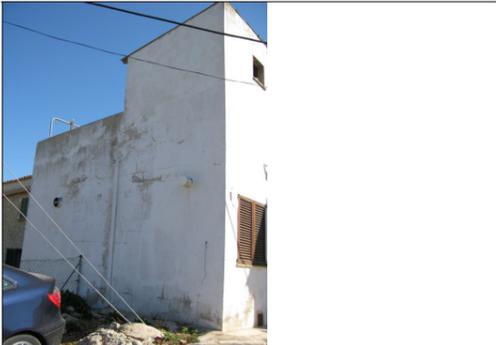
Descripción: Muro lateral del cuerpo anejo. Tiene dos plantas en la parte frontal pero en la parte posterior tiene una altura cubierta con terraza a la que se accede desde la primera planta. El revestimiento del muro está en mal estado.
