1. Nombre e identificación del conjunto

Id Conjunto	Nombre del conjunto	Categoría/Subcategoría
392	Vivienda Av. Capdellà 2	Arquitectura civil/Residencial
nivel de proteccion	Autor	Nº Catalogos CIM
A2		
Nº Catálogo PGOU	Uso actual	
392	Residencial	
Unidades asociadas al conjunto	Elementos asociados a la unidad	
Fecha de la catalogación	Fecha última revisión	Equipo responsable
08/2008		C. Colom, M. Calvo

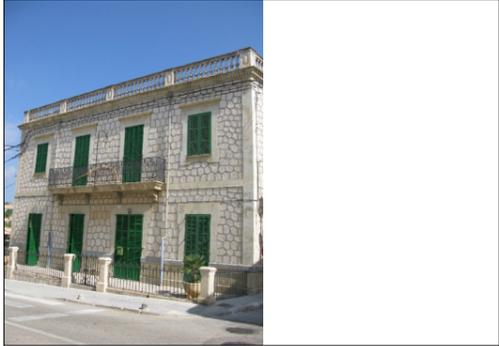
Descripción: Vivienda situada en la Av. Des Capdellà. Presenta dos alturas y cubierta de terraza rodeada por balaustre. Frente a la vivienda hay otra terraza, situada por debajo del nivel de la calle, adaptándose a la pendiente. Los muros son de mampostería con revestimiento de piedra regular y molduras alrededor del perímetro y los vanos

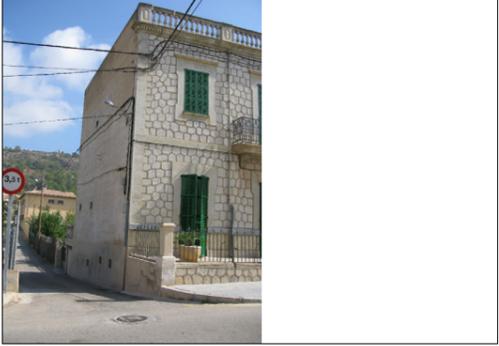
Descripción: Muro lateral de la vivienda situado en la c/ La Sínia. La fachada lateral consta de la zona de la terraza, la vivienda y una zona posterior de jardín. El muro de la vivienda sólo presenta tres pequeñas aperturas, dos en el piso inferior y uno en el piso superior.

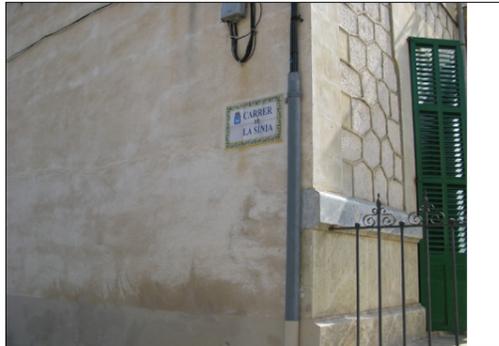
Descripción: La fachada situada en la c/ Sínia presenta humedades en el tercio inferior

La fachada situada en la c/ Sínia presenta humedades en el tercio inferior

Patología en estructuras	
Patología o defectos en muros	Humedades
Patología o defectos en cubiertas	
Elementos distorsionantes	Cableado, aires acondicionados y bajantes

Reparación de las humedades
 Recuperación de la pigmentación de las fachadas lateral y posterior
 Eliminación de los elementos distorsionantes.

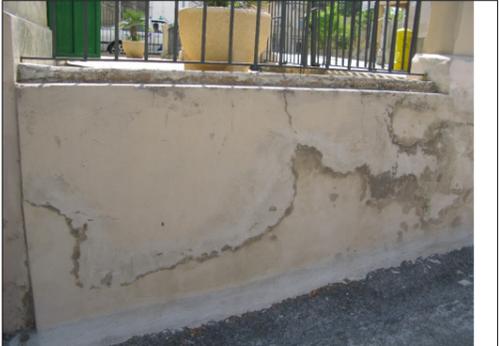
Descripción: La fachada situada en la c/ Sínia presenta humedades en el tercio inferior
