1. Nombre e identificación del conjunto

Id Conjunto	Nombre del conjunto	Categoría/Subcategoría
382	Montcada 15,17,21 Calvià	Arquitectura civil/Residencial
nivel de proteccion	Autor	Nº Catalogos CIM
A 4		
Nº Catálogo PGOU	Uso actual	
382	Residencial	
Unidades asociadas al conjunto	Elementos asociados a la unidad	
Fecha de la catalogación	Fecha última revisión	Equipo responsable
08/2008		C. Colom; M. Calvo

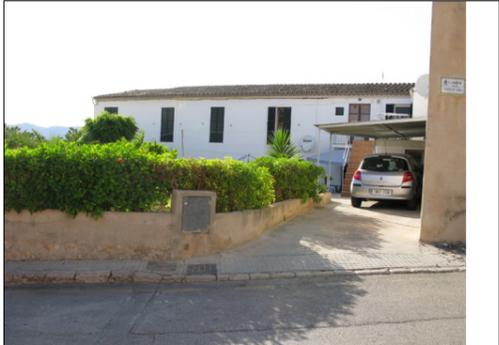
Descripción: Fachada principal situada en la C/ Montcada. El conjunto está formado por dos cuerpos. El cuerpo principal de una vivienda y un cuerpo anejo que corresponde a una segunda vivienda a la que se acceden mediante una escalera frontal. En el piso inferior un porche y un garaje. Frente a la casa una zona ajardinada y un pasaje para la entrada de los coches y a las viviendas.

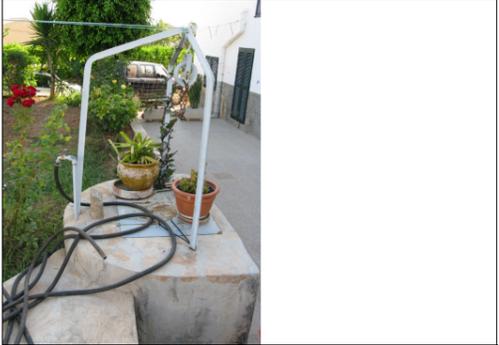
Descripción: Cisterna de cuello semicircular situada en una carrera entre la vivienda y la zona ajardinada situada en una terraza elevada. En general presenta buen estado de conservación excepto en la cubierta metálica que está oxidada.

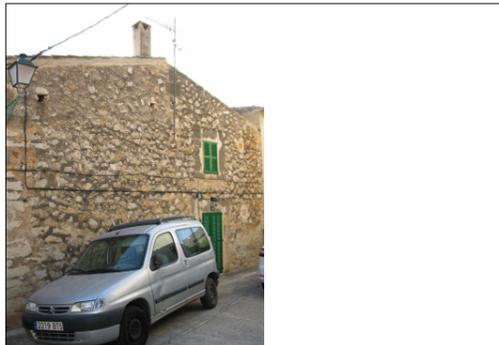
Descripción: Fachada lateral situada en un pasaje de la misma calle pero que corresponde a una tercera vivienda, la número 21. Muro de mampostería con esquinas de marés. Presenta dos vanos alineados verticalmente, una puerta y una ventana. Se puede observar la cubierta a doble vertiente y una chimenea.

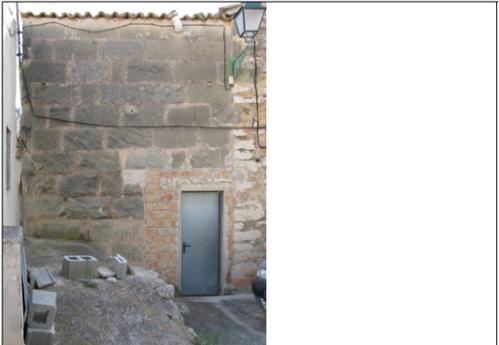
Descripción: Puerta abierta recientemente en la fachada lateral situada en el pasaje, junto a la vivienda 21. Comunica desde el lateral con la vivienda 15. El muro es de marés, el vano abierto para situar la nueva puerta es de ladrillo.
