1. Nombre e identificación del conjunto

Id Conjunto	Nombre del conjunto	Categoría/Subcategoría
376	C/Can Vich 9.Calvià	Arquitectura civil/Residencial
nivel de proteccion	Autor	Nº Catalogos CIM
A 4		
Nº Catálogo PGOU	Uso actual	
376	Residencial	
Unidades asociadas al conjunto	Elementos asociados a la unidad	
Fecha de la catalogación	Fecha última revisión	Equipo responsable
08/2008		C. Colom; M. Calvo

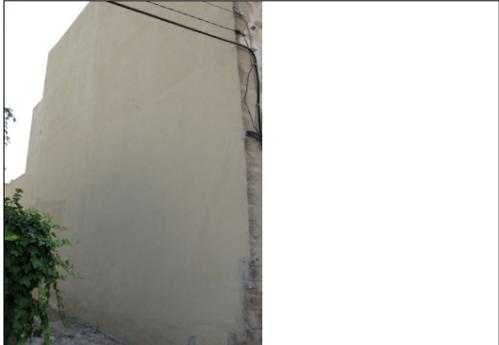
Descripción: Fachada lateral del edificio a la que se accede por un pasaje asfaltado. El muro está recubierto por un revestimiento enfoscado

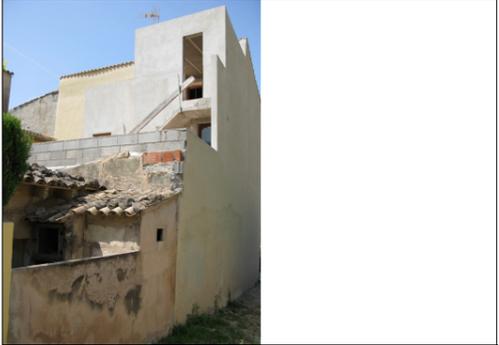
Descripción: En la fachada posterior se observa una variación en el volumen mediante el añadido de estancias y una escalera exterior de acceso a las mismas.

La fachada lateral no tiene aperturas y se accede a ella mediante un pasaje asfaltado. En la parte posterior se pueden ver la ampliación de volúmenes llevada a cabo en la actualidad con la construcción de estancias y una escalera exterior de acceso a las mismas.

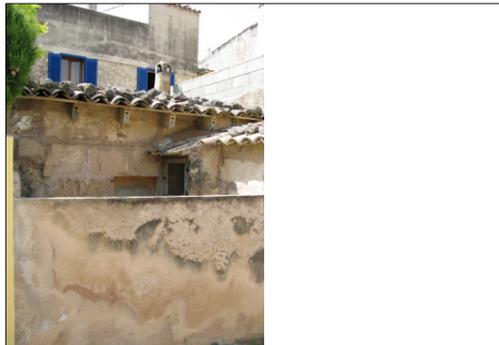
Descripción: Cobertizo situado en la parte posterior. Mal estado de conservación de las puertas y basura en el suelo.

Al final del conjunto un cobertizo en mal estado que conserva algunos elementos. El suelo está cubierto de desperdicios.

Mantenimiento de las estructuras.
 Reparación de los desperfectos dando unidad al conjunto.
 Eliminar los elementos distorsionantes.

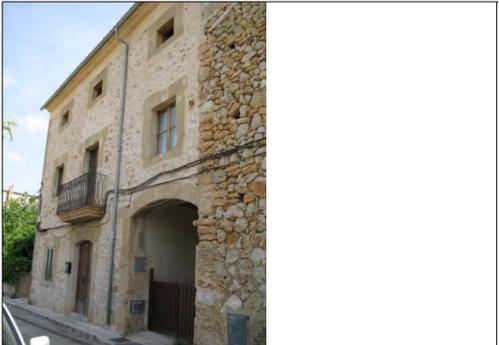
Descripción: Fachada principal situada en la c/ Can Vich. El edificio presenta tres filas de vanos alineados, con un porche en el piso inferior que da paso a la vivienda anexa. Se puede observar el cableado que distorsiona la íntegra visión del conjunto.

El cableado distorsiona la completa visión del conjunto.
