1. Nombre e identificación del conjunto

Id Conjunto 264	Nombre del conjunto Era de Son Alfonso	Categoría/Subcategoría Etnológico/Era
Nº Catálogo PGOU 264	Nº Carta Arqueológica	Uso actual Abandonado
Unidades asociadas al conjunto 264. Era		Elementos asociados a la unidad
Fecha de la catalogación 06/2008	Fecha última revisión	Equipo responsable D. Albergo; M. Calvo; M. Calderón

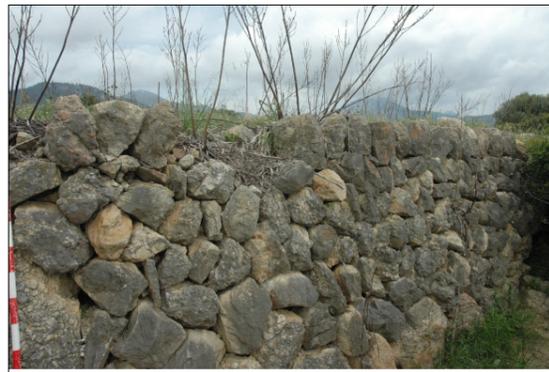
Descripción: Muro de la era.

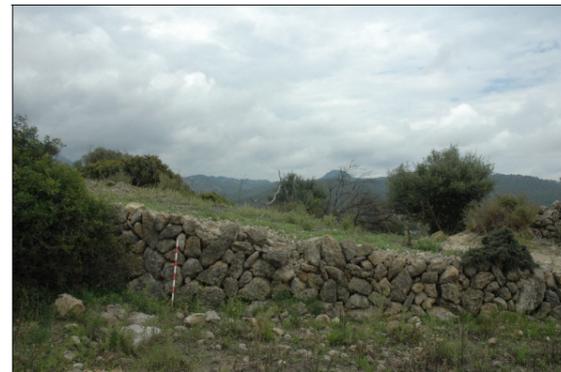
Descripción: Rampa de acceso a la era.

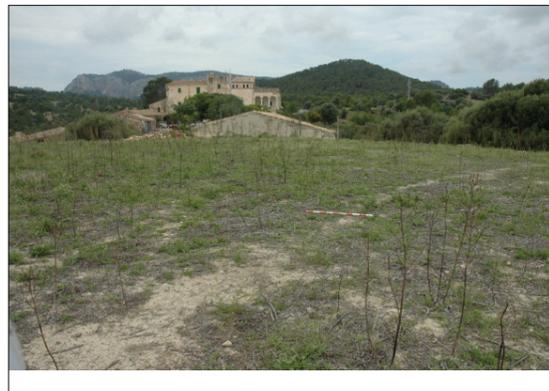
Descripción: Zona de actividad de la era.

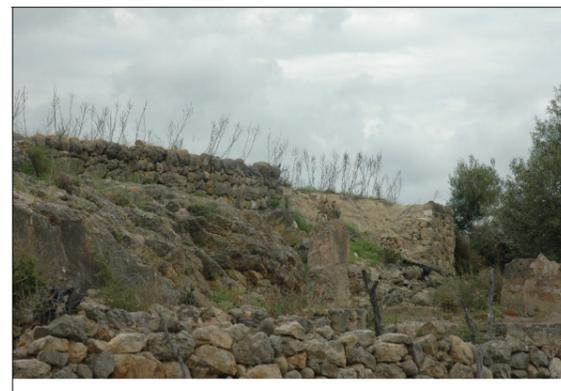
Descripción: Desplome en la zona sur del muro de la era.

- Erosión y pendiente.
- Creación de accesos.
- Vegetales: desestabilización de estructuras y disminución de la visibilidad.

Consolidación.
Limpieza.
