### 1. Nombre e identificación del conjunto

<b>Id Conjunto</b>	<b>Nombre del conjunto</b>	<b>Categoría/Subcategoría</b>
398	Vivienda C/ Es Pontet, 27	Arquitectura civil/Residencial
<b>nivel de protección</b>	<b>Autor</b>	<b>Nº Catalogos CIM</b>
A 4		
<b>Nº Catálogo PGOU</b>	<b>Uso actual</b>	
398	Residencial	
<b>Unidades asociadas al conjunto</b>	<b>Elementos asociados a la unidad</b>	
<b>Fecha de la catalogación</b>	<b>Fecha última revisión</b>	<b>Equipo responsable</b>
08/2008		C. Colom, M. Calvo

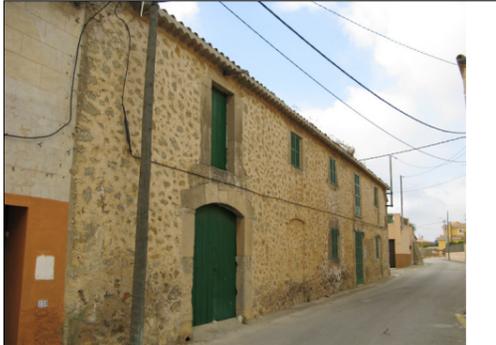
Descripción: Vivienda de planta longitudinal con dos alturas y cubierta de una vertiente con teja árabe. Presenta dos hileras de vanos alineados de diferente tamaño. Sólo uno de los vanos está tapiado. Los muros son de mampostería con esquineras y vanos de arenisca.

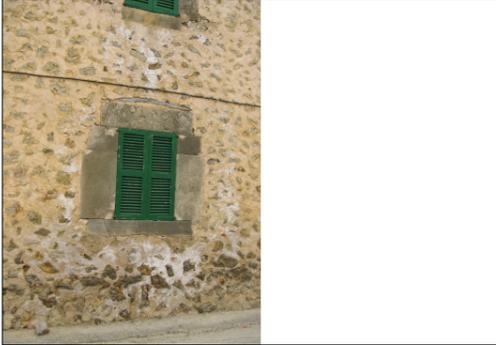
Descripción: Sales en el tercio inferior de la fachada debido a las humedades.

Reparación de los desperfectos del tejado  
Reparación de los desperfectos de la fachada
