### 1. Nombre e identificación del conjunto

<b>Id Conjunto</b>	<b>Nombre del conjunto</b>	<b>Categoría/Subcategoría</b>
98	Possessió de Son Hortolà	Arquitectura civil/Poseción
<b>nivel de proteccion</b>	<b>Autor</b>	<b>Nº Catalogos CIM</b>
Estructural		
<b>Nº Catálogo PGOU</b>	<b>Uso actual</b>	
98	Residencial/Agropecuaria	
<b>Unidades asociadas al conjunto</b>	<b>Elementos asociados a la unidad</b>	
Almazara Relacionado con ficha 187, 445 y 447		
<b>Fecha de la catalogación</b>	<b>Fecha última revisión</b>	<b>Equipo responsable</b>
	09/2008	C. Colom; M. Calvo

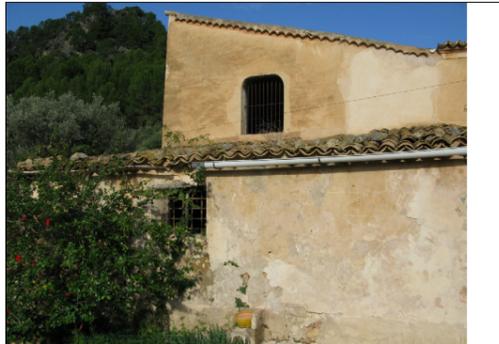
Descripción: En el lateral izquierdo de la fachada principal hay un cuerpo principal, que se corresponde con la almazara, con un vano en la parte superior. Adosado a este cuerpo hay otro cuerpo de planta longitudinal, una altura y cubierta de una vertiente. Se ven desperfectos en los muros causados por la humedad. También en las cubiertas hay vegetación y el canal está roto.

Recuperación del reloj de sol  
Reparación de los muros  
Reparación de las instalaciones de servicio  
Eliminación de la vegetación
