1. Nombre e identificación del conjunto

Molino urbano de Calviá (Vell)

Etnológico/Molino de viento

2. Documentación fotográfica

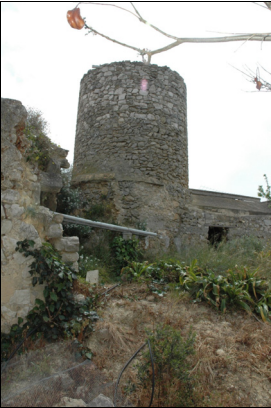
Torre rebajada y base muy degradada.

- ☐ Base o cintell: Se trata de una base muy degradada que fue utilizada como vivienda de molinero. Actualmente se utiliza como trastero. Parte de la misma se ha derrumbado, principalmente en la cara noroeste. La base conserva 3 naves con bóveda de cañón conformada a partir de bloques de arenisca y posteriormente encalada. El alzado de las paredes de la base están construidas en verd con piedra viva vidrenca mediana, trabajada y colocada de cara y la junta recrecida en una proporción de mortero/piedra de 40-60%. Las esquinas la conforman sillares de piedras calcáreas de tamaño grande. La base conserva la escalera externa de acceso al envelador o piso superior del cintell.

- ☐ Torre: Se trata de una torre rebajada de planta circular de 4.6 m. de diámetro interno y más de 5 m. de altura y 2 alturas, con cubierta de uralita. La técnica constructiva consiste en muros de piedra viva vidrenca retocada de tamaño mediano colocada de cara y las juntas recrecidas de mortero con cal y arena. La estructura está realizada con mampostería en una proporción piedra/mortero de 80-20%. Esta torre no conserva ningún elemento relacionado con la maquinaria. La torre en su interior presenta una escalera adosada a la pared y una pequeña hornacina. La puerta de acceso de la torre está orientada al sur y tiene jambalaje de varias piezas realizadas sobre piedras calcáreas y dintel horizontal formado por una viga de madera.

Limpieza.  
Consolidación- restauración.

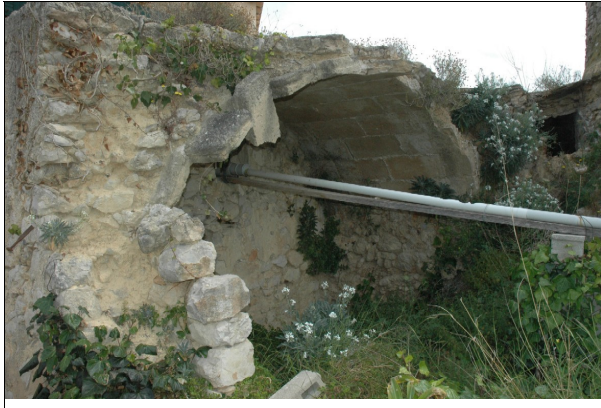
Imagen de la técnica constructiva de una de las naves de la base muy degradada.

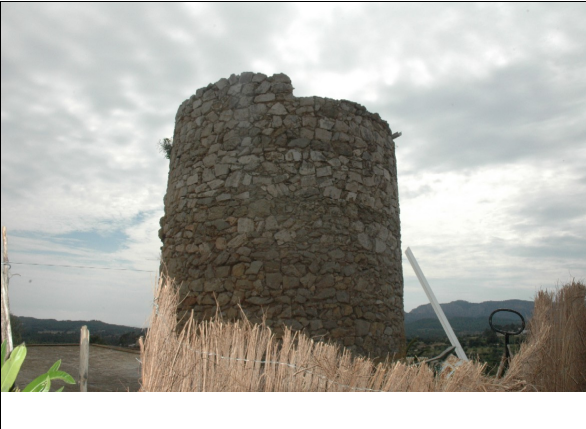
Vista de la torre.

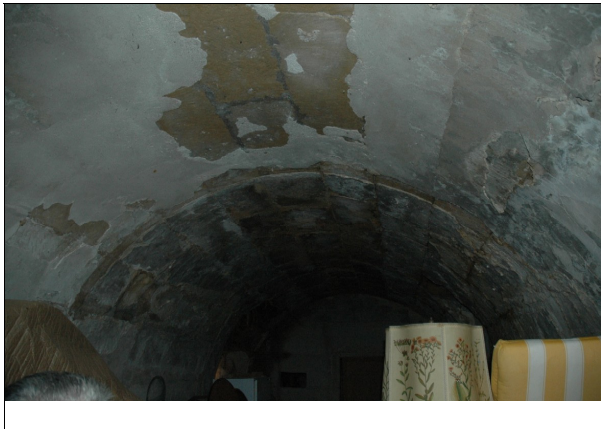
Imagen de una nave con cubierta abovedada usada como trastero.
