1. Nombre e identificación del conjunto

Id Conjunto	Nombre del conjunto	Categoría/Subcategoría
195	Almazara Valldurgent	Arquitectura civil/Almazara
nivel de proteccion	Autor	Nº Catalogos CIM
integral		115
Nº Catálogo PGOU	Uso actual	
195	Abandonado	
Unidades asociadas al conjunto	Elementos asociados a la unidad	
Relacionado con ficha 109		
Fecha de la catalogación	Fecha última revisión	Equipo responsable
	09/2008	C. Colom, M. Calvo

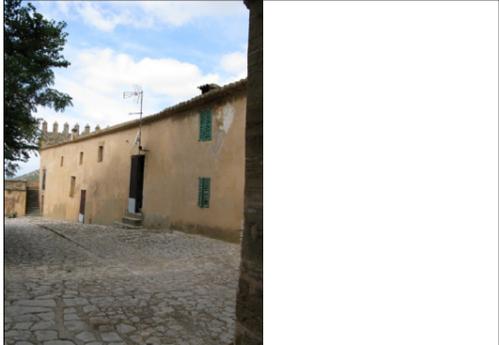
Descripción: La almazara está situada entre la torre de defensa y la casa de los amos de la possessió. Tiene dos alturas, en la planta baja una puerta adintelada que da acceso al interior. En el muro varios vanos distribuidos de manera irregular y de diferente tamaño.

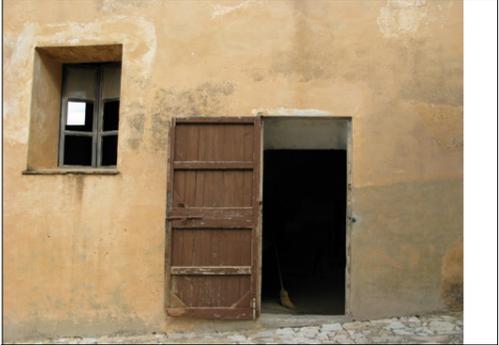
Descripción: La almazara está situada entre la torre de defensa y la casa de los amos de la possessió. Tiene dos alturas, en la planta baja una puerta adintelada que da acceso al interior. En el muro varios vanos distribuidos de manera irregular y de diferente tamaño.

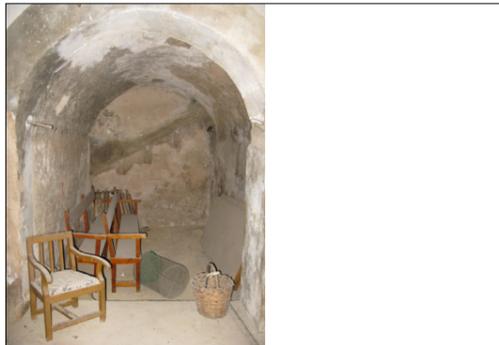
Descripción: Al fondo de la nave hay dos almacenes o graneros con bóveda de medio punto. Presentan grietas en los muros y humedades.

Patología en estructuras	
Patología o defectos en muros	Grietas, humedades
Patología o defectos en cubiertas	
Elementos distorsionantes	Utilización como almacén

Limpieza de las instalaciones
 Reparación de los desperfectos de los muros
 Reparación de los elementos de transformación

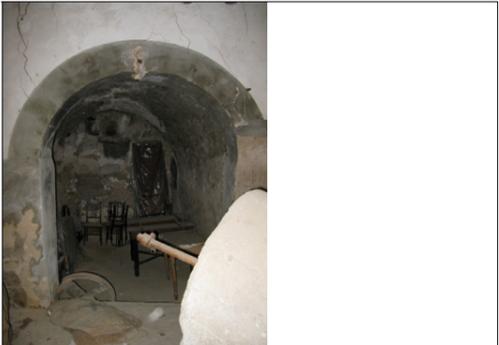
Descripción: Al fondo de la nave hay dos almacenes o graneros con bóveda de medio punto. Presentan grietas en los muros y humedades.
