1. Nombre e identificación del conjunto

Id Conjunto	Nombre del conjunto	Categoría/Subcategoría
378	C/Can Vich 12.Calvià	Arquitectura civil/Residencial
nivel de proteccion	Autor	Nº Catalogos CIM
A 4		
Nº Catálogo PGOU	Uso actual	
378	Residencial	
Unidades asociadas al conjunto	Elementos asociados a la unidad	
Fecha de la catalogación	Fecha última revisión	Equipo responsable
08/2008		C. Colom; M. Calvo

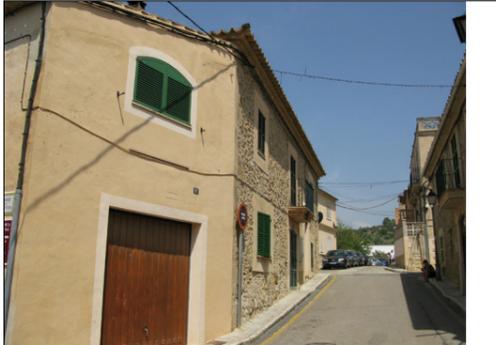
Descripción: Fachada principal situada en la c/ Can Vich. La casa presenta una estructura poligonal, adaptándose a la curva de la calle. En el primer tramo se encuentra la vivienda de muro de tapial con vanos y esquineras de sillares de marés. En el segundo tramo, que se adapta a la pendiente se observa un garaje y una ventana formada con un arco escarzano.

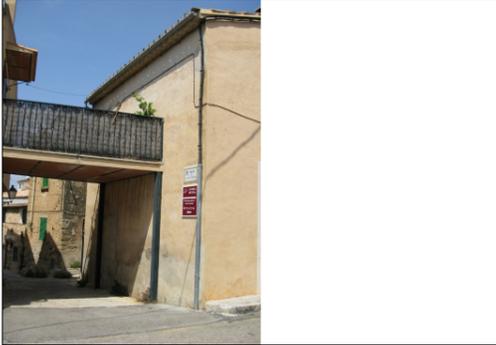
Descripción: Fachada lateral situada en la c/ Can Fustera. Tiene adosada una terraza que pertenece a la casa colindante. La presencia de plantas da humedad al muro. La zona inferior de la terraza da paso a la fachada posterior de la vivienda.

La presencia de plantas da humedad al muro. La zona inferior de la terraza da paso a la fachada posterior de la vivienda y en el muro de la terraza.

Mantenimiento de las estructuras.
Reparación de los desperfectos dando unidad al conjunto.

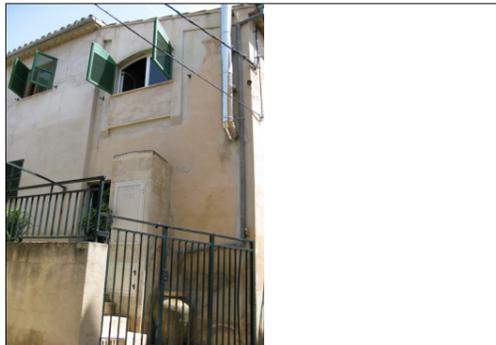
Descripción: Fachada posterior que consta de una pequeña terraza a la que se accede mediante escalones y que está rodeada por una verja de hierro. Se pueden observar humedades en el muro de la terraza. En la puerta de aluminio de la caseta del gas hay la siguiente inscripción "1919-1985", que probablemente corresponde a las fechas de construcción y reforma.

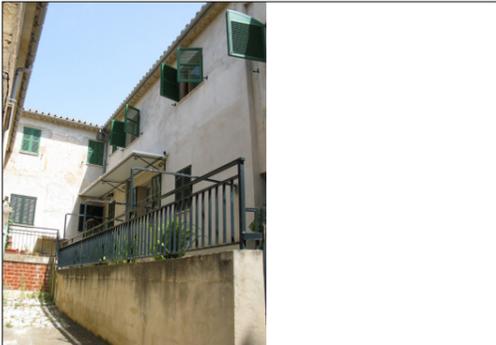
Descripción: Fachada posterior que consta de una pequeña terraza a la que se accede mediante escalones y que está rodeada por una verja de hierro. Se pueden observar humedades en el muro de la terraza. En la puerta de aluminio de la caseta del gas hay la siguiente inscripción "1919-1985", que probablemente corresponde a las fechas de construcción y reforma.
