1. Nombre e identificación del conjunto

Id Conjunto	Nombre del conjunto	Categoría/Subcategoría
387	Cruz de la Capelleta	Arquitectura civil/Cruz de término
nivel de protección	Autor	Nº Catalogos CIM
Integral		
Nº Catálogo PGOU	Uso actual	
387	Espacio museado	
Unidades asociadas al conjunto	Elementos asociados a la unidad	
Fecha de la catalogación	Fecha última revisión	Equipo responsable
08/2008		C. Colom; M. Calvo

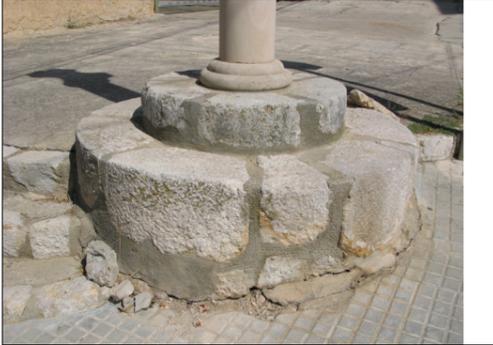
Descripción: Desperfectos en la base del pedestal.

Patología en estructuras	
Patología o defectos en muros	Desprendimientos en la base
Patología o defectos en cubiertas	
Elementos distorsionantes	Señales viarias

Reparación de los desperfectos de la base.
 Mantenimiento y conservación del bien.
 Señalización del bien.
 Colocación de panel explicativo.
 Inclusión en rutas sobre el patrimonio urbano.

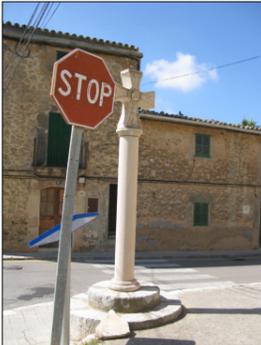
Descripción: La señal de tráfico situada en la esquina de la c/ Capelleta dificulta la visión de la cruz.
