### 1. Nombre e identificación del conjunto

<b>Id Conjunto</b>	<b>Nombre del conjunto</b>	<b>Categoría/Subcategoría</b>
184	Almazara de Son Morell	Arquitectura civil/Almazara
<b>nivel de proteccion</b>	<b>Autor</b>	<b>Nº Catalogos CIM</b>
Integral		
<b>Nº Catálogo PGOU</b>	<b>Uso actual</b>	
184	Abandonado	
<b>Unidades asociadas al conjunto</b>	<b>Elementos asociados a la unidad</b>	
Almazara; Cocina; Capilla; aljibe; establo; pocilga		
<b>Fecha de la catalogación</b>	<b>Fecha última revisión</b>	<b>Equipo responsable</b>
	09/2008	C. Colom

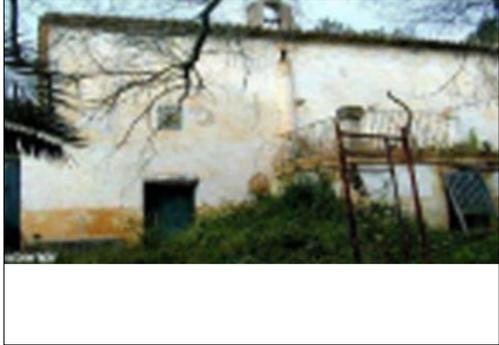
Estado actual de la finca y estado en 2001. El cuerpo destinado a almazara que estaba en el patio, adosado a la capilla ha sido modificado.

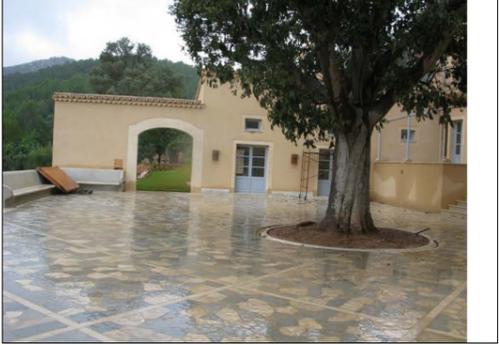
Estado actual de la finca y estado en 2001. El cuerpo destinado a almazara que estaba en el patio, adosado a la capilla ha sido modificado.

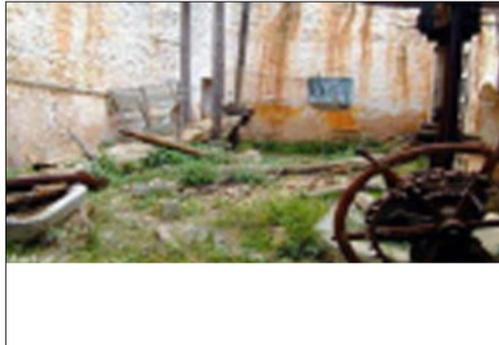
Descripción: no se conservaba la cubierta pero si algunos elementos de transformación como una prensa de viga, una prensa mecánica, dos almacenes y un molino de sangre. Año 2001

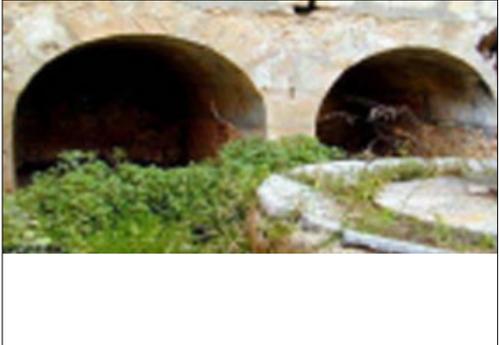
Descripción: Vista de los graneros de bóveda de cañón.
