1. Nombre e identificación del conjunto

<b>Id Conjunto</b> 242	<b>Nombre del conjunto</b> Barraca benátiga Vell II	<b>Categoría/Subcategoría</b> Etnológico/Sitja y caseta de carbonero
<b>Nº Catálogo PGOU</b> 242	<b>Nº Carta Arqueológica</b>	<b>Uso actual</b> Abandonado
<b>Unidades asociadas al conjunto</b> 242. Barraca		<b>Elementos asociados a la unidad</b>
<b>Fecha de la catalogación</b> 04/2008	<b>Fecha última revisión</b>	<b>Equipo responsable</b> D. Albero, M. Calvo

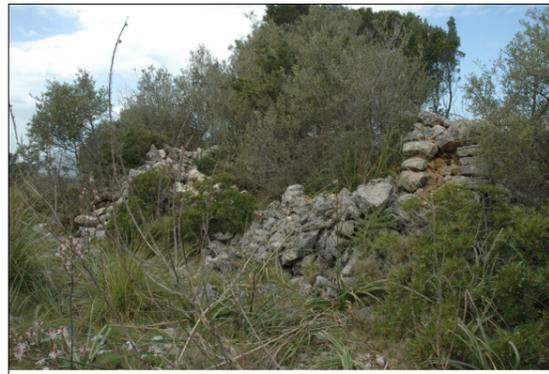
Descripción: Vista general desde la vertiente NO.

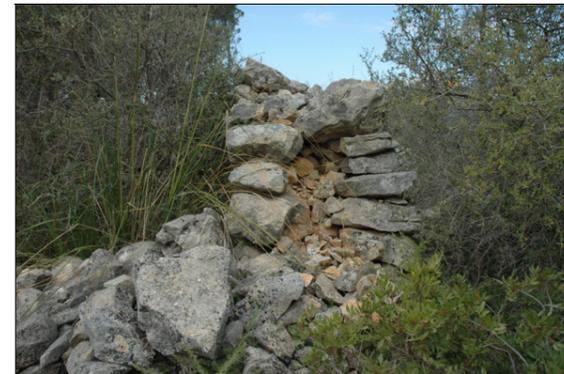
Descripción: Detalle del muro doble con relleno.

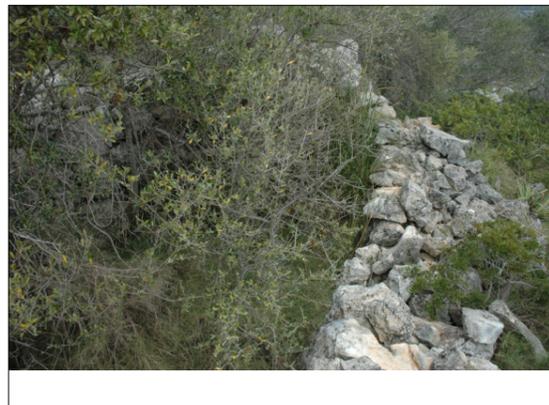
Descripción: Muro e interior colmatado por materia vegetal.

-Erosión por pendiente e hídricos.  
 -Vegetales: disminución de la visibilidad y desestabilización de estructuras.

- Limpieza
- Consolidación - Restauración.
