1. Nombre e identificación del conjunto

Id Conjunto	Nombre del conjunto	Categoría/Subcategoría
369	Vivienda C/ Les platges, 2	Arquitectura civil/Residencial
nivel de proteccion	Autor	Nº Catalogos CIM
A 4		
Nº Catálogo PGOU	Uso actual	
369	Residencial	
Unidades asociadas al conjunto	Elementos asociados a la unidad	
Fecha de la catalogación	Fecha última revisión	Equipo responsable
07/2008		C. Colom; M. Calvo

Es Capdellà. C/ Les platges, 2

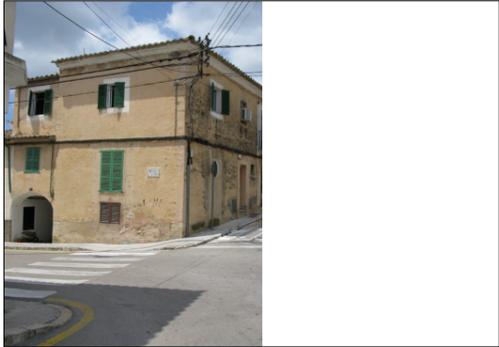
Descripción: Fachadas principal y lateral del inmueble. Se pueden observar pintadas, humedades y grietas y elementos distorsionantes.

Reparación y eliminación de elementos distorsionantes de la fachada.
Reparación del patio

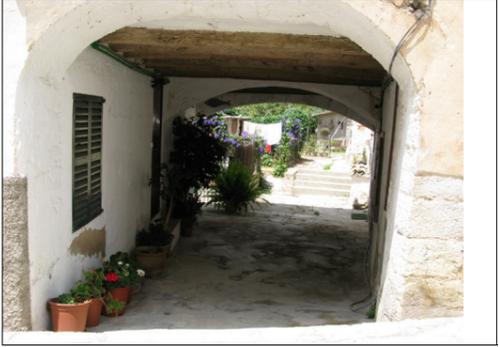
Descripción: Arco que da acceso al patio y a dos viviendas. Presenta problemas de humedades en el tercio inferior.

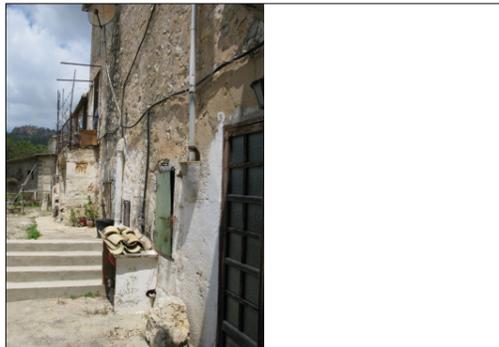
Descripción: Patio interior del inmueble. Presenta cisterna adosada en la pared.
