1. Nombre e identificación del conjunto

| 396 | Vivienda C/ Pontet, 5 | Arquitectura civil/Residencial |

2. Documentación fotográfica

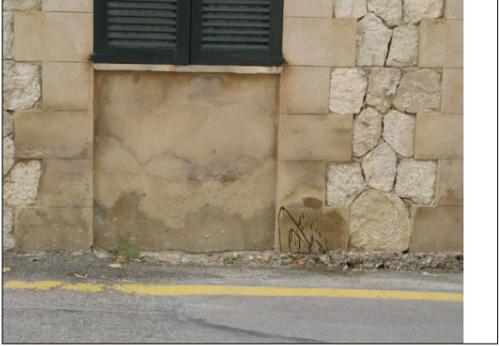
Descripción: Hay humedades y pintadas en el muro exterior de cierre de la vivienda.

En muro de cierre de la planta de garaje y el rellano central de la escalera también muestran manchas de humedades y sales. Hay algunas pintadas en la misma planta.

| Patología o defectos en muros | Humedades y sales |
| Elementos distorsionantes | Pintadas |

Reparación de las humedades y sales.
Limpieza de la fachada y de las pintadas de la planta baja.

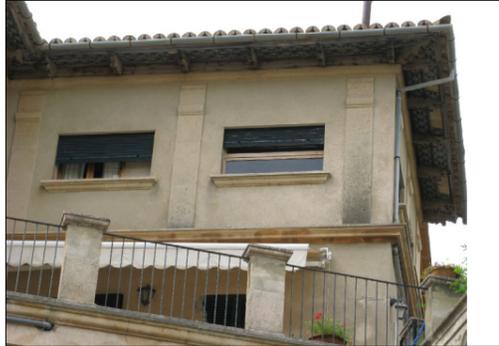
Descripción: Los muros de la vivienda están decorados con pilastras adosadas. Y entre los pisos se destaca la línea de imposta mediante una moldura. La cubierta es inclinada con un voladizo que sobre sale. Hay suciedad en la fachada.

Los muros de mampostería están enlucidos y pintados de color ocre. Hay suciedad y humedades en muchos puntos de la fachada.

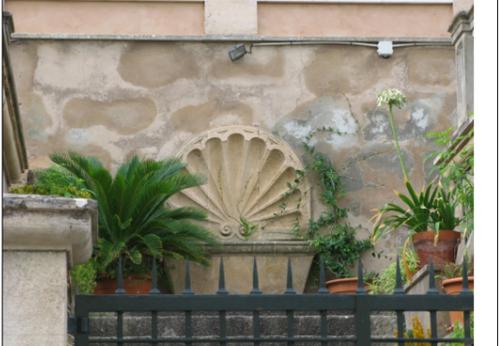
Descripción: Escalera imperial con tramo recto que finaliza en un rellano que tiene una fuente como elemento decorativo. La pared frontal de la misma está cubierta por un relieve en forma de concha. En el muro se pueden ver manchas de humedad y sales. También una pintada en los pilares que sostienen la verja de entrada.
