1. Nombre e identificación del conjunto

Id Conjunto	Nombre del conjunto	Categoría/Subcategoría
252	Forns de Calç de Bendinat	Etnológico/Horno de cal
Nº Catálogo PGOU	Nº Carta Arqueológica	Uso actual
252		Abandonado
Unidades asociadas al conjunto		Elementos asociados a la unidad
252.1 Forn de Calç d' avall 252.2 Forn de Calç d' adalt		
Fecha de la catalogación	Fecha última revisión	Equipo responsable
04/2008		D. Albero, M. Calvo

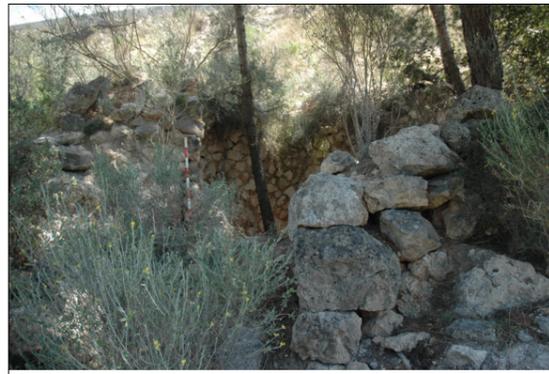
Descripción: Olla y cintell del forn de calç 252.1.

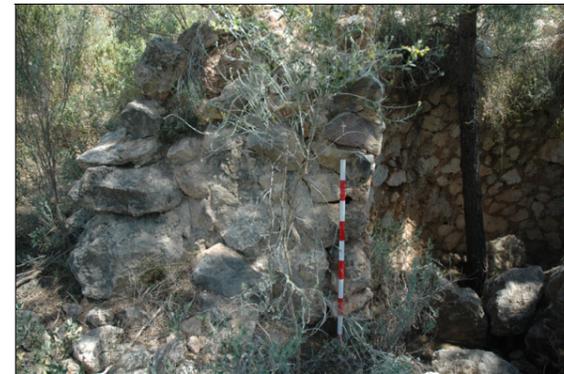
Descripción: Cintell del forn 252.1, técnica constructiva y grosor del muro.

El cintell de este horno tiene una altura de 1.12 m. y una ancho de muro de 1.7 m., aparece degradado en su cara sureste. El diámetro interno de la olla es de 3.74 m. y el externo de 7.38 m. La pared externa del cintell está construida en piedra en sec con junta poc closa y pedra viva vidrenca poco retocada de tamaño medio-grande colocada de cara. La pared externa forma un talud del 15% que permite soportar el peso de la estructura. La pared interna está construida a plomo en piedra en verd con junta recrecida y piedras colocadas de cara de tamaño mediano. La proporción piedra-mortero es de 20-80%. La última hilera de cintell está realizada con piedras irregulares niveladas.

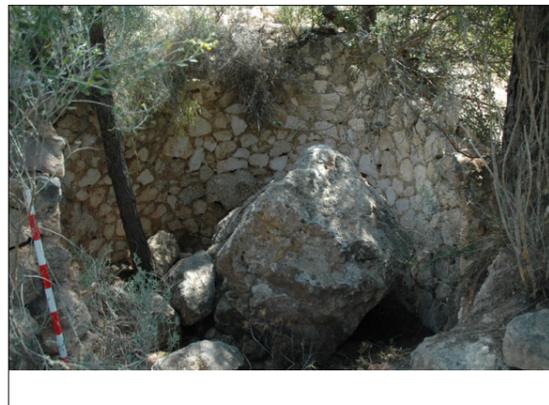
Descripción: Vista de la olla colmatada por grandes piedras del forn 252.1.

La olla del horno está colmatada por tierra y piedras, su profundidad en este estado es de 4.6 m. Éste está construido con piedras medianas-pequeñas y sigue la misma técnica que la pared interna del cintell. La puerta que se sitúa al noroeste tiene una anchura interna de 1.52 m. y la externa de 2.87 m. La profundidad de la olla, muy colmatada por tierra y vegetación, alcanza 3.03 m.

- Limpieza
- Consolidación.

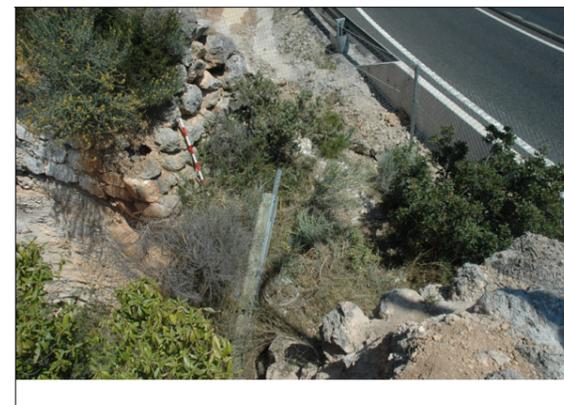
Descripción: Carretera y puerta del forn de calç 252.2.
