1. Nombre e identificación del conjunto

Id Conjunto	Nombre del conjunto	Categoría/Subcategoría
442	Reloj de sol Ses Barraques	Arquitectura civil/Reloj de sol
nivel de proteccion	Autor	Nº Catalogos CIM
Integral		
Nº Catálogo PGOU	Uso actual	
442	Decorativo	
Unidades asociadas al conjunto	Elementos asociados a la unidad	
Relacionado con ficha 86		
Fecha de la catalogación	Fecha última revisión	Equipo responsable
09/2008		C. Colom; M. Calvo

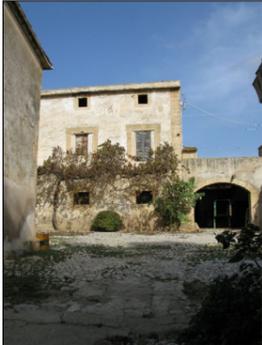
Descripción: El reloj de sol vertical declinante está situado en el patio, en la fachada situada frente al acceso entre dos vanos del ático. El revestimiento del muro blanqueado y el elevado nivel de deterioro del reloj impiden su correcta lectura.

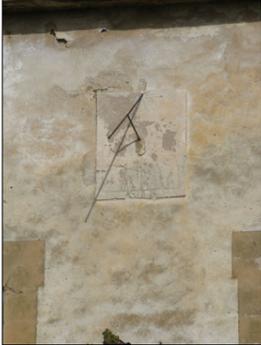
Descripción: El reloj está realizado con mortero de cal y conserva el estilo de hierro con soporte en la parte inferior. Aunque se ha perdido parte del revestimiento se observan levemente las franjas horarias.
