1. Nombre e identificación del conjunto

Id Conjunto	Nombre del conjunto	Categoría/Subcategoría
217	Sinia de Paguera	Etnológico/Sist. Hidráulico
Nº Catálogo PGOU	Nº Carta Arqueológica	Uso actual
217		Abandonado
Unidades asociadas al conjunto		Elementos asociados a la unidad
217.1 Sinia 217.2 Estructura superpuesta adosada a la mota de la Sinia 217.3 Safareig		
Fecha de la catalogación	Fecha última revisión	Equipo responsable
	02/2008	D. Albero; M Calvo

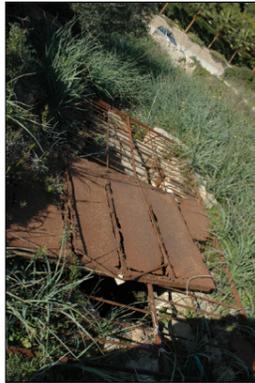
Descripción: Pozo de la sinia, alterado por la construcción de un muro reciente con bloques.

a) Pozo: Se trata de una sinia muy tapada por la vegetación de la que el pozo tendría una profundidad de unos 6 o 7 m. y la boca tendrían una longitud aproximada de 3.5 m. y un ancho de 1.80 m. El pozo está construido a partir de la técnica de pared seca/paredado rústico con juntas ciosas y piedra viva vidrenca facetada de tamaño mediano. Los cantos del pozo están realizados a partir de sillares de marés de tamaño grande. La hilera de arriba aparece formada por piedras irregulares niveladas en plano. Esta línea está rematada en piedra en verd con mortero de cal y arena. Así mismo se observa la construcción de un muro que divide el pozo a partir de bloques de obra y cemento, posterior a la construcción de la sinia. El pozo está en la actualidad tapado con una estructura de hierro muy insegura y peligrosa constituyendo un riesgo para los visitantes (caídas, infecciones).

- Limpieza vegetal.
- Consolidación

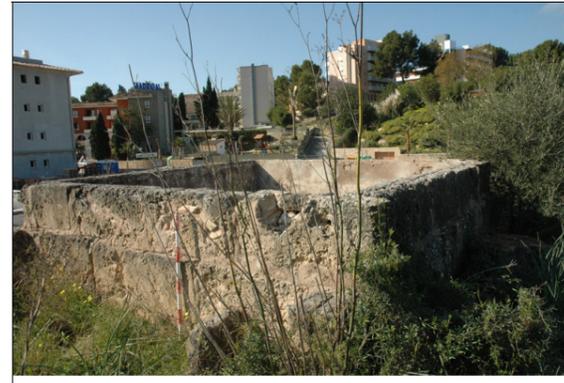
Descripción: estructura superpuesta a la mota de la sinia, posterior a la construcción de la misma.

Nombre de la unidad	217.2 Estructura adosada a la mota de la Sinia.
Se trata de una estructura de planta cuadrangular situada sobre la mota en su vertiente SO. Está construida a partir de losas grandes de marés colocadas en vertical con mortero de cal y arena en las juntas. El grosor del muro es de 0.20 m. y tiene una altura de 1.1 m. La estructura tiene unas dimensiones de 3.5 x 3.6 m. El interior de la estructura se encuentra completamente revestida por mortero de cal y arena. En la cara externa oeste tiene una pequeña estructura adosada construida de la misma forma. Este tipo constructivo es característico de mediados del siglo XX, momento en el que se generaliza en Mallorca el uso de bombas de agua mecanizadas, probablemente en épocas recientes se desmanteló la sinia y se construyó esta caseta para instalar una bomba de agua

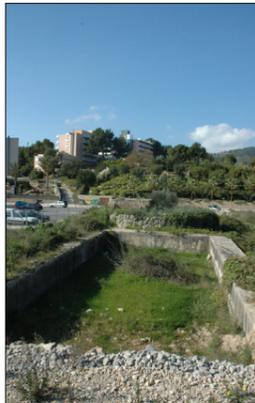
Descripción: Conjunto hidráulico con sinia y safareig.

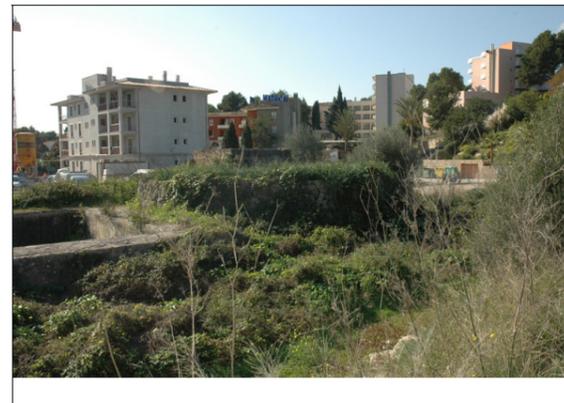
Descripción: Conjunto (Sinia + safareig + estructura)

Todo el conjunto aparece muy tapado por la vegetación. Ésta apenas deja observar el cintell de la sinia así como otros elementos arquitectónicos que se hayan podido conservar de la misma. Lo mismo ocurre con el paramento externo del safareig. Cabe señalar que la vegetación también podría estar degradando el conjunto.
