1. Nombre e identificación del conjunto		
Id Conjunto	Nombre del conjunto	Categoría/Subcategoría
108	Possessió de Son Sastre	Arquitectura civil/Posesión
nivel de proteccion	Autor	Nº Catalogos CIM
estructural		
Nº Catálogo PGOU	Uso actual	
108	Residencial/Agropecuria	
Unidades asociadas al conjunto	Elementos asociados a la unidad	
Almazara Relacionado con ficha 196 Almazara		
Fecha de la catalogación	Fecha última revisión	Equipo responsable
	09/2008	C. Colom; M. Calvo

2. Documentación fotográfica

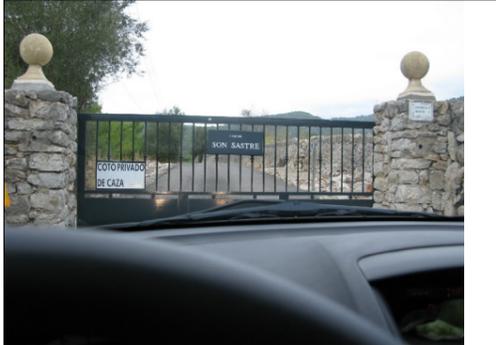
Descripción: Acceso desde la carretera principal, con barrera mecánica en el centro de la que hay un hito que indica la denominación del conjunto.

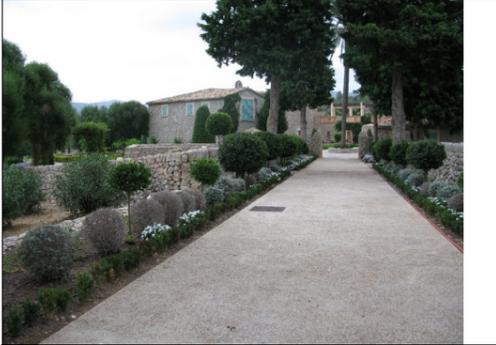
Descripción: Desde el aparcamiento hay un camino de tierra con jardinerías a ambos lados que conducen hasta las casas.

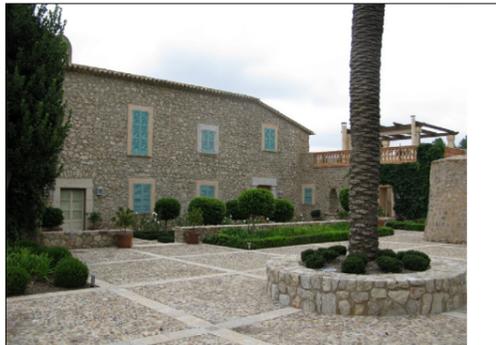
Descripción: Las casas se distribuyen alrededor de un patio central, abierto en los extremos y que está empedrado formando una retícula. En el centro del mismo se localiza un cuello de cisterna de planta circular cubierto por una estructura cónica con varias aberturas en los muros. Adosado a la parte inferior se localiza una pica de piedra y junto a esta una escalera, con cuatro escalones para acceder a la cisterna.

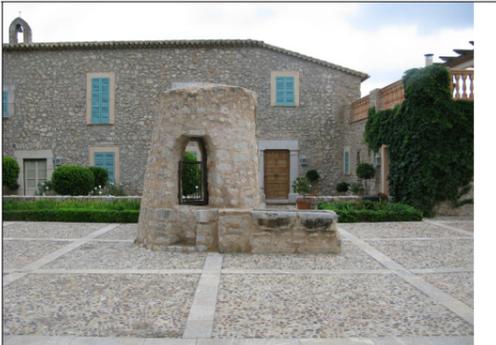
Descripción: Las casas se distribuyen alrededor de un patio central, abierto en los extremos y que está empedrado formando una retícula. En el centro del mismo se localiza un cuello de cisterna de planta circular cubierto por una estructura cónica con varias aberturas en los muros. Adosado a la parte inferior se localiza una pica de piedra y junto a esta una escalera, con cuatro escalones para acceder a la cisterna.
