1. Nombre e identificación del conjunto

Id Conjunto	Nombre del conjunto	Categoría/Subcategoría
043	Pecio el sec	Arqueológico
Nº Catálogo PGOU	Nº Carta Arqueológica	Uso actual
043		Abandonado
Unidades asociadas al conjunto	Elementos asociados a la unidad	
43. Pecio		
Fecha de la catalogación	Fecha última revisión	Equipo responsable
	04/2008	D. Albero; M. Calvo

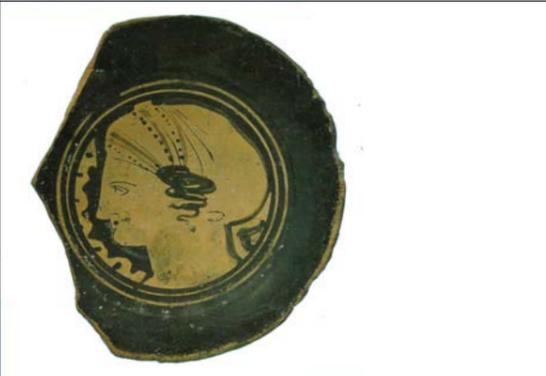
Cerámica ática de barniz negro procedente del Sec (Arribas 1987).

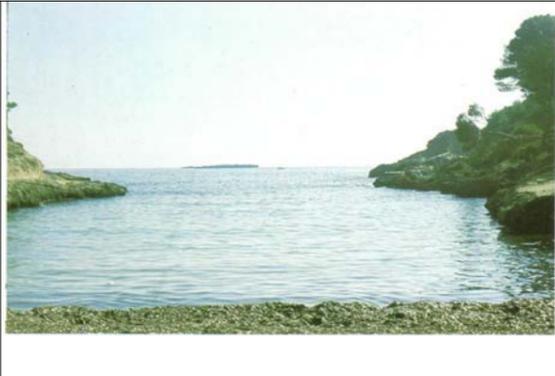
Cala desde la que se ve el islote del Sec y el emplazamiento del pecio.
