1. Nombre e identificación del conjunto

Id Conjunto	Nombre del conjunto	Categoría/Subcategoría
001	Benátiga Vell	Arqueológico
Nº Catálogo PGOU	Nº Carta Arqueológica	Uso actual
001		Abandonado
Unidades asociadas al	Elementos asociados a la unidad	
1. Talayot		
Fecha de la catalogación	Fecha última revisión	Equipo responsable
	04/2008	D. Alberó, M. Calvo

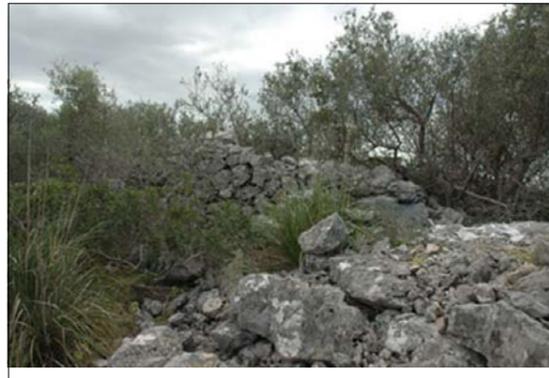
Descripción: En primer plano paramento externo del talayot, por detrás, barraca que amortiza material prehistórico.

- Erosión por pendiente e hídricos.
- Construcción de la barraca.
- Vegetales: Desestabilización y disminución de la visibilidad de las estructuras.

- Limpieza.
- Excavación.
- Consolidación.

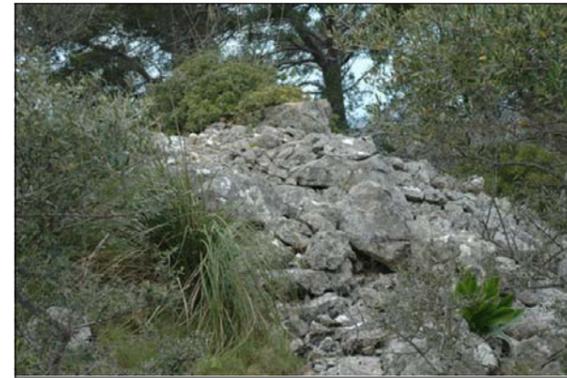
Descripción: Aspecto general del del tell que conforma el asentamiento.

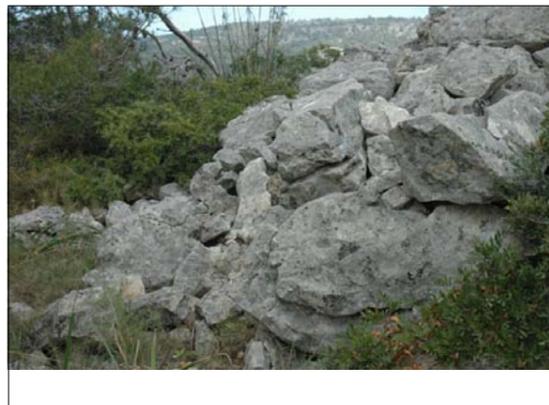
Descripción: Muro noroeste de la estructura turriorme.
