1. Nombre e identificación del conjunto

Id Conjunto	Nombre del conjunto	Categoría/Subcategoría
026	Sa barraca de l' amo	Arqueológico
Nº Catálogo PGOU	Nº Carta Arqueológica	Uso actual
026	13/12	Abandonado
Unidades asociadas al	Elementos asociados a la unidad	
Turriforme escalonado talayótico Barraca de época moderna/contemporánea		
Fecha de la catalogación	Fecha última revisión	Equipo responsable
	02/08	D. Albero; M. Calvo

26.1 Turriforme barraca de l' amo

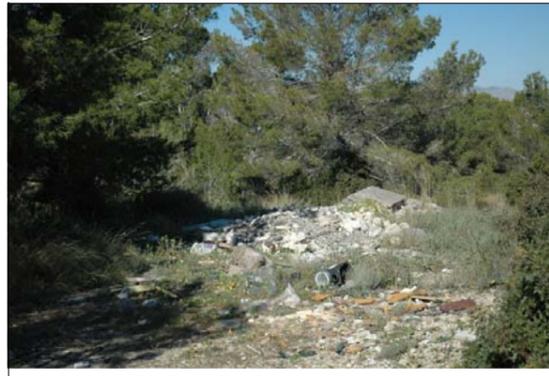
Descripción: escombros a escasos metros.

- Erosión: pendiente.
- Vegetación: desestabilización de estructuras y disminución de la visibilidad.
- Construcción urbana: Se están realizando construcciones en terrenos circundantes que podrían alterar la visibilidad del yacimiento
- vertedero de escombros: a menos de 20 m. del yacimiento se está utilizando una explanada como escombrera de materiales de obra donde además se almacena material de construcción (tubos, etc.).

- limpieza vegetal y escombros.
- Excavación
- Consolidación

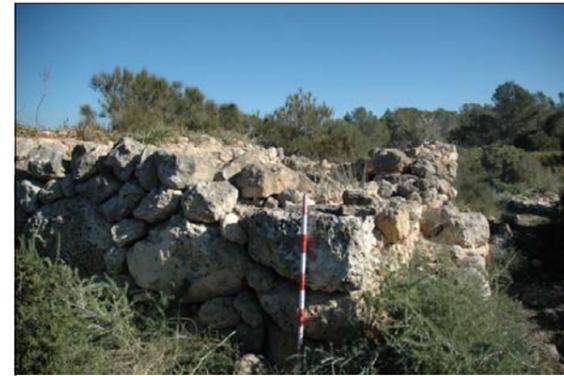
Descripción: Barraca del amo reutilizando bloques talayóticos.

Se trata de una estructura prehistórica turriforme muy derruida y desmantelada que posee una barraca adosada en su vertiente este, la construcción de esta barraca ha dañado seriamente la configuración de los restos prehistóricos. Las dos fases de ocupación del conjunto aparecen reflejados también en la cerámica: Se localizan en superficie fragmentos de cerámica a mano prehistórica junto con materiales cerámicos modernos a torno, algunos de estos con vidriado transparente. También se documentó un objeto cerámico perforado y trabajado a base de incisiones que podría corresponderse con una pipa de fumar.

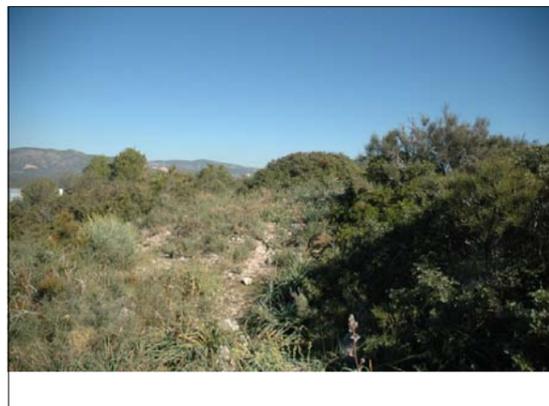
Descripción: Vista general del emplazamiento prehistórico.

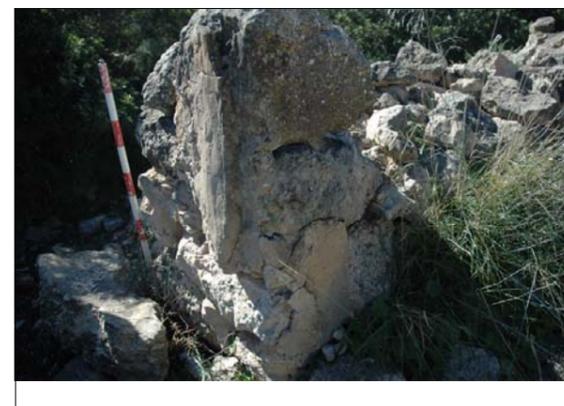
Descripción: Revestimientos en la zona de la puerta.
