1. Nombre e identificación del conjunto

Id Conjunto 234	Nombre del conjunto Sitja Santa Ponsa 20	Categoría/Subcategoría Etnológico/Sitja y caseta de carbonero
Nº Catálogo PGOU 234	Nº Carta Arqueológica	Uso actual Espacio museado
Unidades asociadas al conjunto 234 Sitja		Elementos asociados a la unidad
Fecha de la catalogación 03/2008	Fecha última revisión	Equipo responsable D. Alberó; M. Calvo

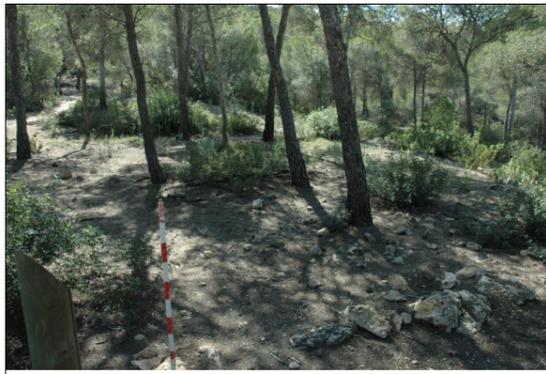
Descripción: Vista general de la sitja.

El sitger presenta un lecho de tierra compactada con piedrecillas y está muy alterado por la cobertura arbórea, ya que han crecido una serie de pinos de tamaño medio que evidencian que la estructura lleva varias décadas en desuso. A unos 100 m. de este elemento encontramos una caseta de roter (233) lo que evidencia que tal vez ambos conjuntos pudieron estar relacionados.

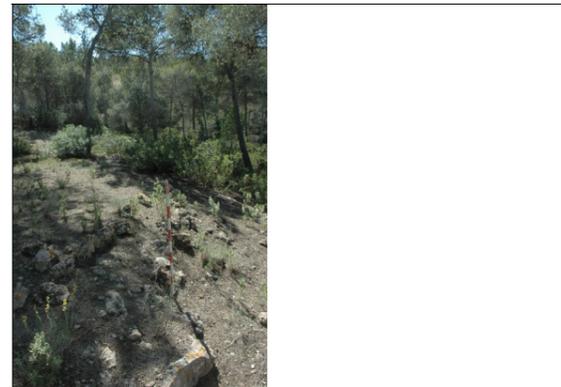
Descripción: Imagen del rotlo.

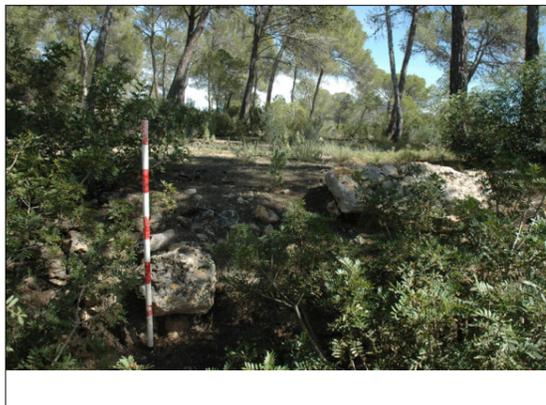
Descripción: Vista de la zona más degradada de la sitja.

Se trata de una sitja de gran envergadura de planta circular con 14.5 m. de diámetro rodeada casi en su totalidad, excepto en la zona norte más llana, por un rotlo de piedra en sec con una altura máxima de 0.5 m. en su lado SO. La piedra del rotlo en las zonas con menos pendiente es mediana de tipo viva vidrenca avellanada retocada y colocada de cara. La hilera superior la conforman piedras irregulares de plano relativamente niveladas. Las zonas con más pendiente están construidas con piedras del mismo tipo pero con doble muro con relleno en medio. Las piedras del exterior y la base son grandes y colocadas de cara mientras las superiores son medianas y están colocadas de fil. Este muro está construido según paredado rústico con la junta poc ciosa y su grado de conservación en lo que a materiales y configuración se refiere es de 50-90%. El muro está parcialmente derrumbado en la parte SO, donde tenía más altura.

- Limpieza vegetal.
- Consolidación

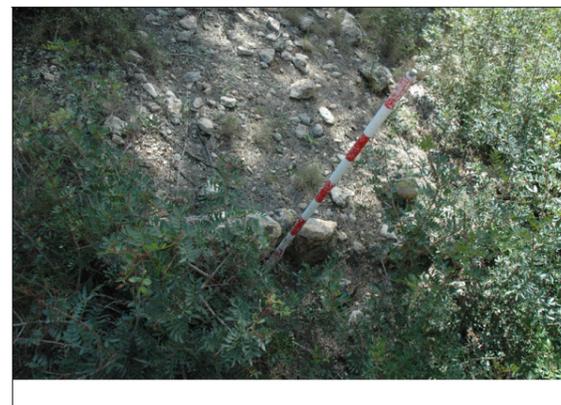
Descripción: Imagen del rotlo.
