1. Nombre e identificación del conjunto

Id Conjunto	Nombre del conjunto	Categoría/Subcategoría
443	Reloj de sol Sa Cova	Arquitectura civil/Reloj de sol
nivel de proteccion	Autor	Nº Catalogos CIM
Integral		
Nº Catálogo PGOU	Uso actual	
443	Decorativo	
Unidades asociadas al conjunto	Elementos asociados a la unidad	
Ficha relacionada con 90		
Fecha de la catalogación	Fecha última revisión	Equipo responsable
09/2008		C. Colom; M. Calvo

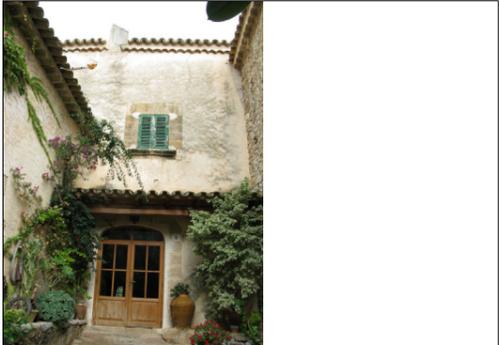
Descripción: El reloj está situado sobre la cubierta del cuerpo principal del patio.

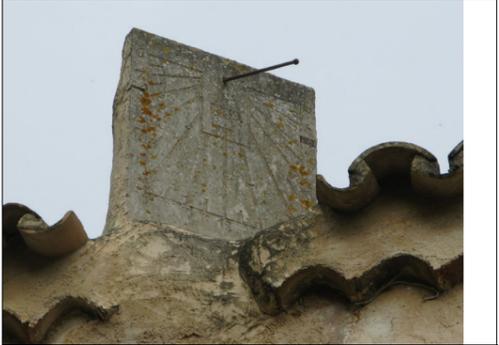
Descripción: Reloj de sol vertical orientado, de piedra con estil de hierro con bola en el extremo. Datado en la línea de mediodía. Franjas horarias incisas con números en el perímetro exterior.

Reloj de sol vertical orientado, situado sobre la cubierta del cuerpo principal del patio. El reloj mide 70 x 40 cm. y está realizado con piedra caliza. La pieza, de forma rectangular, tiene las franjas horarias incisas y repasadas con almagre. En el exterior se dispone una franja con los números. Conserva el estil de hierro con bola en el extremo. Bajo el estil se observa una inscripción que data el reloj en 1839 y bajo ésta, en la línea de mediodía, una cruz. En general presenta buen estado de conservación, aunque el almagro prácticamente ha desaparecido.

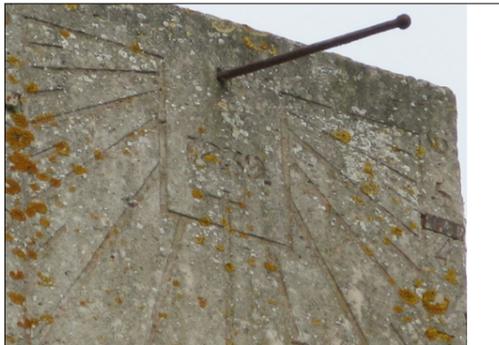
Descripción: Reloj de sol vertical orientado, de piedra con estil de hierro con bola en el extremo. Datado en la línea de mediodía. Franjas horarias incisas con números en el perímetro exterior.
