1. Nombre e identificación del conjunto

Id Conjunto	Nombre del conjunto	Categoría/Subcategoría
347	Es Molí de Son Ferrer	Etnológico/Molino aguadero
Nº Catálogo PGOU	Nº Carta Arqueológica	Uso actual
347		Abandonado
Unidades asociadas al conjunto		Elementos asociados a la unidad
347-1: Molino de viento aguadero. 347-2: Estanque.		
Fecha de la catalogación	Fecha última revisión	Equipo responsable
03/07/2008		M. Calvo, D. Alberó, M. Calderón.

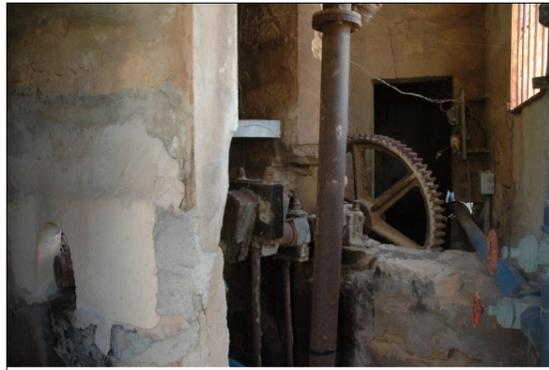
Descripción 347-1: Interior del primer piso del Molino, con engranajes.

Se han conservado entre un 50 y un 90% de evidencias de configuración y materiales constitutivos del Molino de viento aguadero 1 de Son Ferrer.

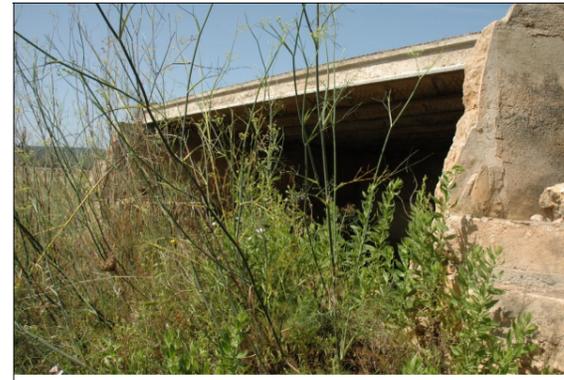
Descripción 347-2: Vista exterior del estanque.

Nombre de la unidad	347-2: Estanque.
<p>Estanque aislado, destinado a almacenar el agua extraída por el molino. Está ubicado a 2,40 m al Oeste de 347-1. Presenta planta rectangular, de 8,35 m de longitud por 6,70 m de anchura, con una altura de 2,45 m. En el interior, sus dimensiones son de 6,45 m de largo por 5,90 m de ancho.</p> <p>Los muros de contención del estanque, de 0,60 m de grosor, están realizados con la técnica de piedra en verd, revestidos con mortero de cemento y cal, como material impermeabilizante. El muro de la cara Este aparece completamente derruido. En el interior del estanque, a una altura de 1,25 m, se documenta una repisa realizada con la misma técnica constructiva e idénticos materiales que el resto de la estructura, con un grosor de 0,45 m y cuya funcionalidad se desconoce.</p> <p>El estanque ha perdido su función. En un momento indeterminado, posterior a la construcción del conjunto, se cubrió el estanque con un envigado de hormigón armado y bovedillas de sección semicircular, sustentado por vigas del mismo material. Se desconoce cuál era la función de la unidad tras la remodelación.</p> <p>Se han conservado entre un 10 y un 50% de evidencias de configuración y materiales constitutivos del estanque.</p>

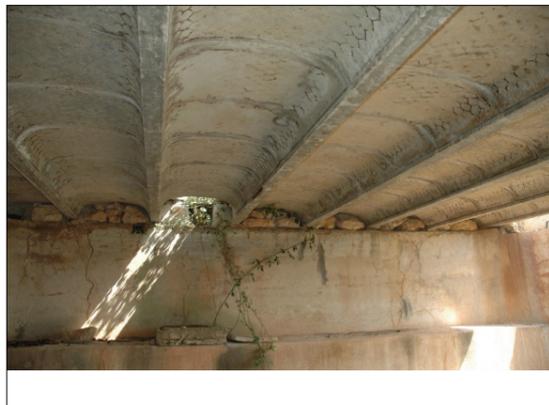
Descripción 347-2: Detalle de la cubierta.

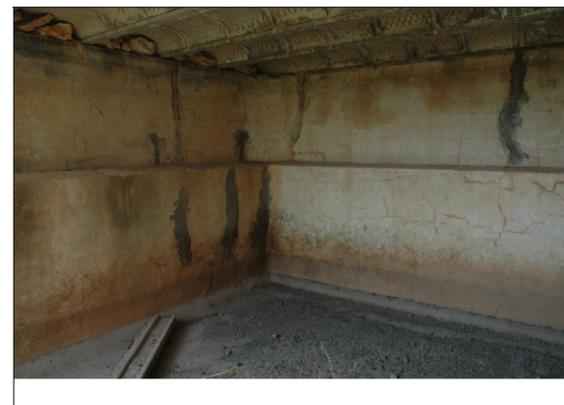
Descripción 347-2: Interior del estanque.
