1. Nombre e identificación del conjunto

Id Conjunto 243	Nombre del conjunto Forns de Calç del Torrente de Sa Mula	Categoría/Subcategoría Etnológico/Horno de cal
Nº Catálogo PGOU 243	Nº Carta Arqueológica	Uso actual Abandonado
Unidades asociadas al conjunto 243.1 Forn de Calç d' adalt 243.2 Forn de Calç d' avall		Elementos asociados a la unidad
Fecha de la catalogación 04/2008	Fecha última revisión	Equipo responsable D. Alberó; M. Calvo

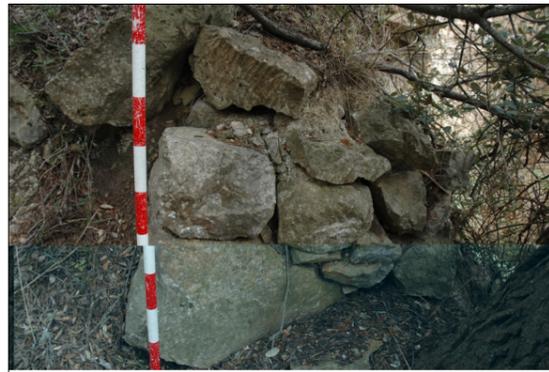
Descripción: Vista del muro en la zona de la puerta del forn 243.1.

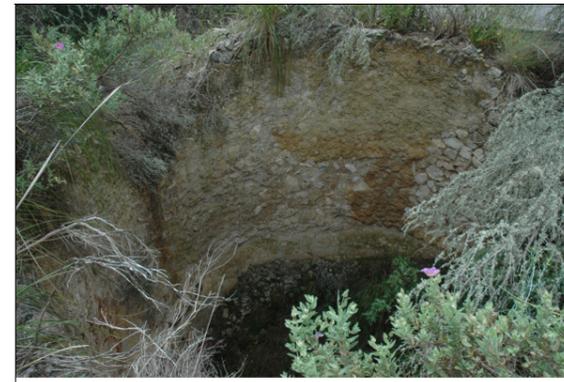
Descripción: Olla del forn de calç 243.1.

La olla del horno está colmatada por tierra y piedras, su profundidad en este estado es de 4.6 m. Está construida con piedras medianas-pequeñas y sigue la misma técnica que la pared interna del cintell, aunque en este caso se inserta en la pared del muro parte de la roca natural.

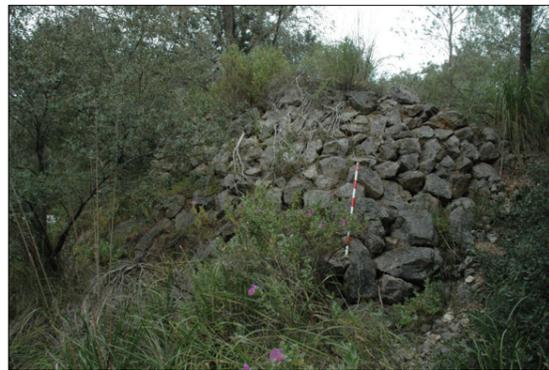
Descripción: Cintell del forn 243.1 en la vertiente donde presenta mayor altura.

El cintell de este horno tiene una altura de 3.9 m. y una anchura de muro de 1.25 m. El diámetro interno del mismo es de 4.1 m. y el externo de 6.5. La pared externa del cintell está construida en piedra en sec con junta poc closa y pedra viva vidrenca poco retocada de tamaño medio-grande. La pared externa forma un talud que permite soportar el peso de la estructura (15% de talud). La pared interna está construida a plomo en piedra en verd con junta recrecida y piedras colocadas de cara de tamaño mediano. La proporción piedra-mortero es de 20-80%. La última hilera de cintell está realizada con piedras irregulares aniveladas.

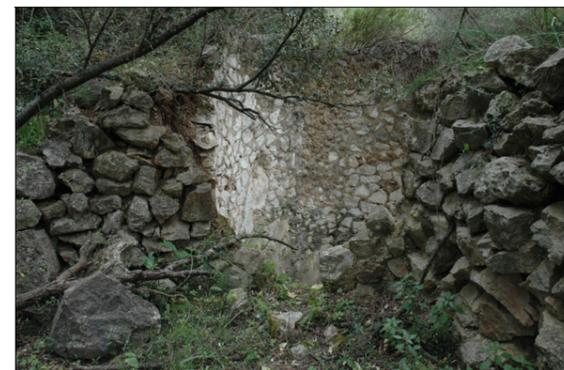
Descripción: Puerta y la olla del forn 243.2

Este horno se ubica bajando por el comellar a 100 m. del anterior, y presenta las mismas técnicas constructivas, aunque en este caso no se documenta ninguna estructura de nivelamiento del terreno ya que se ubica prácticamente en el llano, en el margen bajo de una colina. El cintell tiene una altura de 2.1 m., 7.8 m. de diámetro externo y 3.6 m. en el interior, finalmente un ancho de muro de 2.06 m. La puerta del cintell está formada en su cara externa por grandes bloques y tiene una profundidad de 2.2 m. El ancho de la misma es de 2.63 m y la altura de las jambas 1.55 m. La olla formada por piedras medianas-grandes está colmatada por piedras, materia vegetal y tierra pero su altura es de 3.6 m.
